Cesoia - medicina e biologia

Reda

Codice scheda: C0110-00184

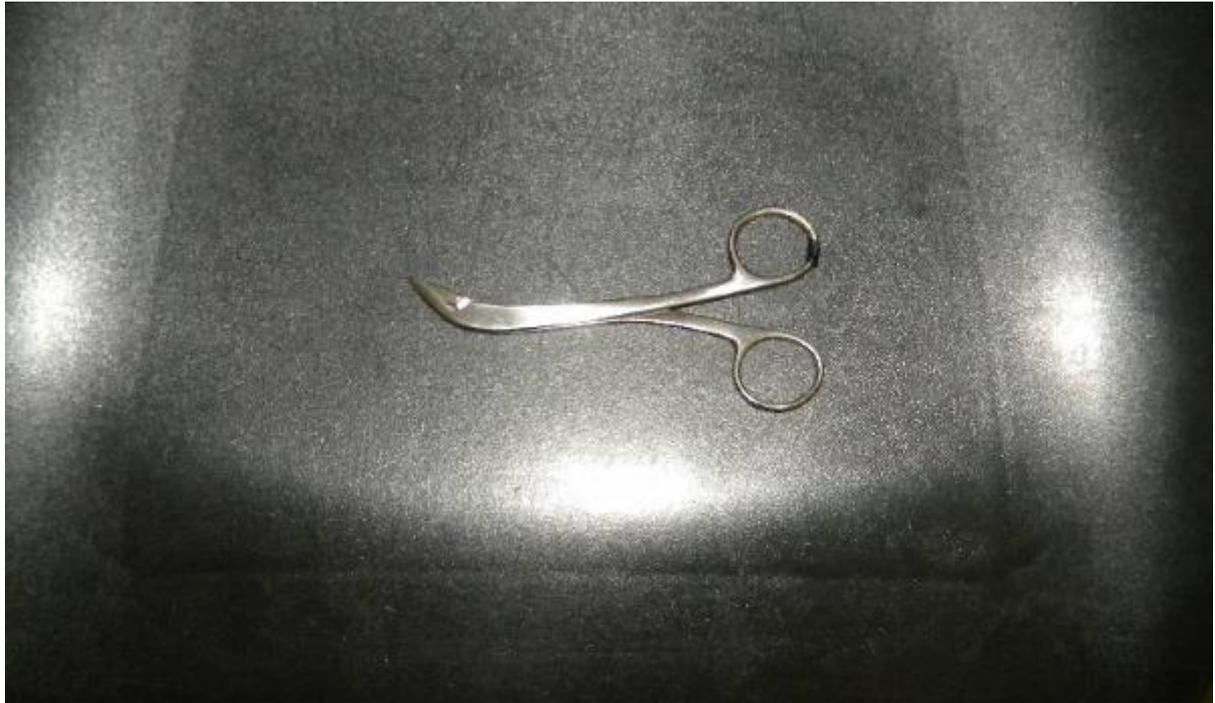
Strumento chirurgico costituito da due lamine sottili e taglienti, tenute insieme da una vite e molto corte a differenza

dell'impugnatura a forma di "S", che è lunga e termina in due occhielli.

Funzione: Lo strumento serve per tagliare lembi di tessuto o parti di organi nel corso di interventi chirurgici.
