Set di pinze - medicina e biologia

Definizione: set di pinze

Denominazione: Ospedali Riuniti - complesso

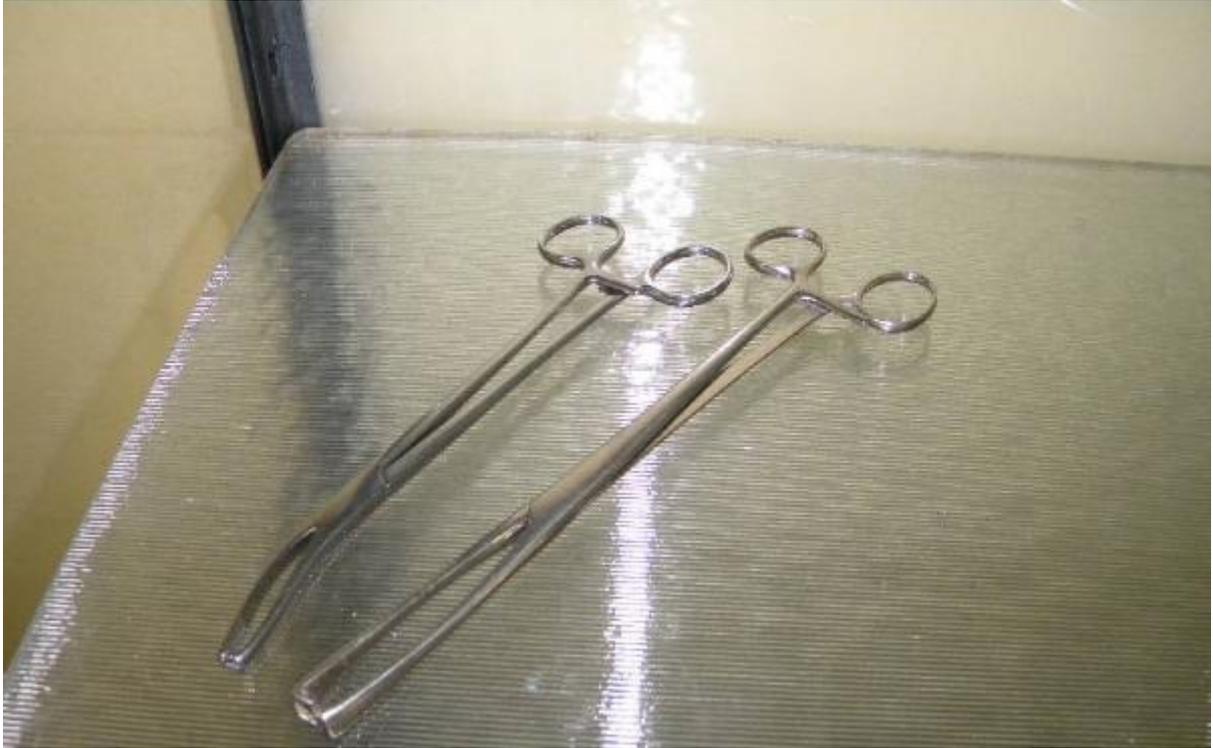
Strumento ostetrico costituito da due lamine con impugnatura a occhiello, saldate a metà della loro lunghezza e che

terminano con la punta piatta.

Funzione: Strumento utilizzato in particolare per afferrare il collo dell'utero durante l'isterectomia vaginale.
