Set di aghi smussi - medicina e biologia

Pascotto

Codice scheda: C0110-00208

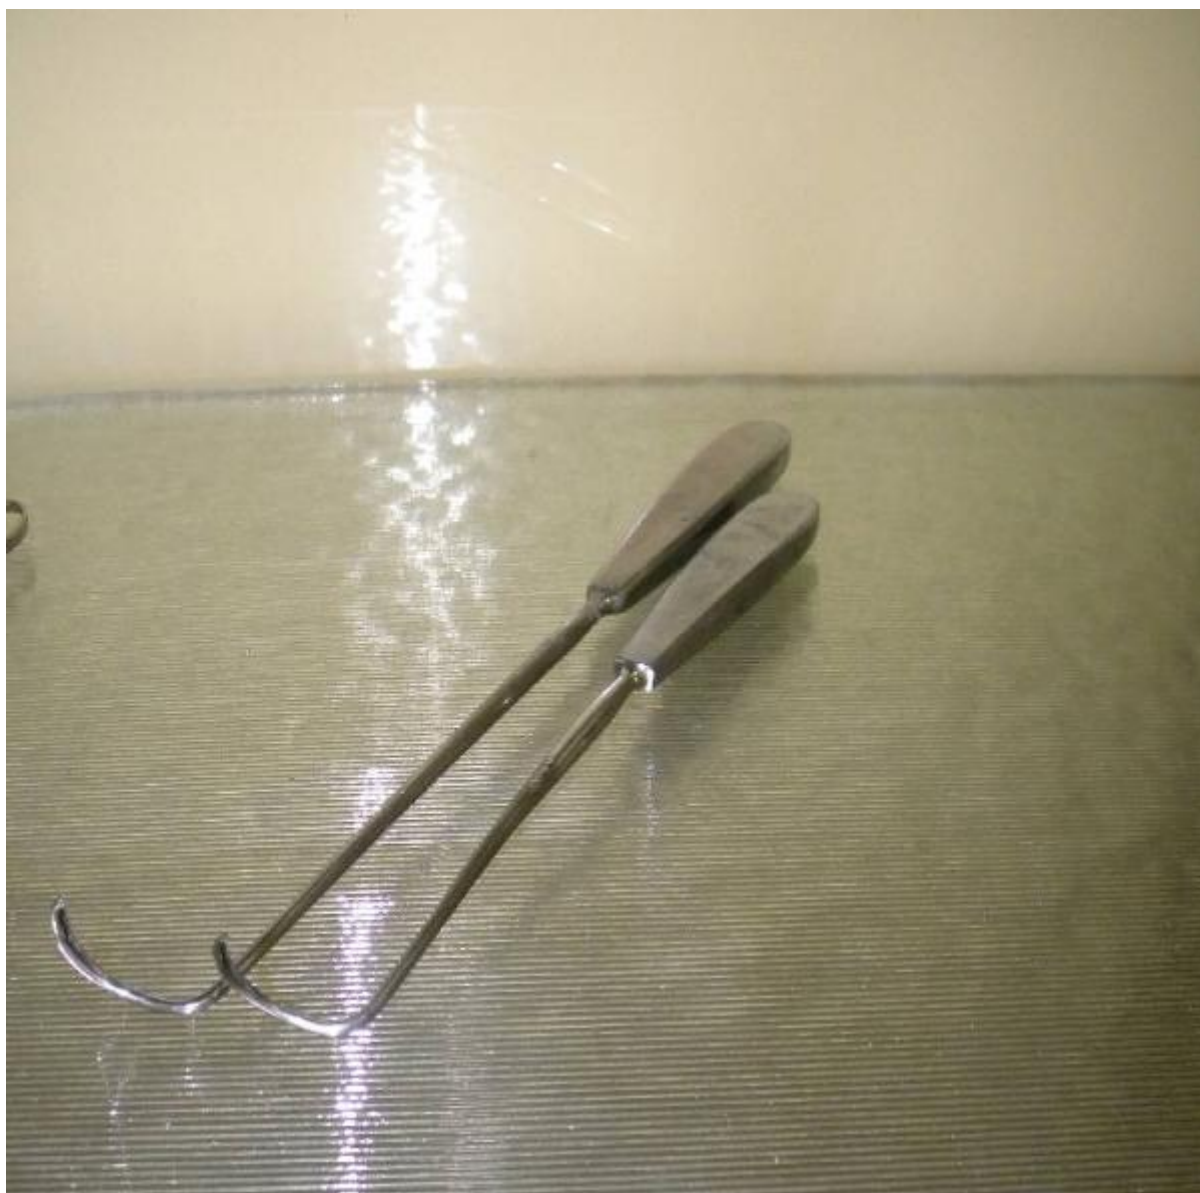
Strumento ostetrico costituito da una lunga lamina sottile di sezione circolare che termina con un uncino elicoidale che si innesta su un manico piatto e liscio.

Funzione: Utilizzato per suturare.

Trascrizione: PASCOTTO INOSSID

Indicazioni specifiche: Metallo ossidato.
