Bilancia a bracci uguali - metrologia

Definizione: bilancia a bracci uguali

Denominazione: Ospedali Riuniti - complesso

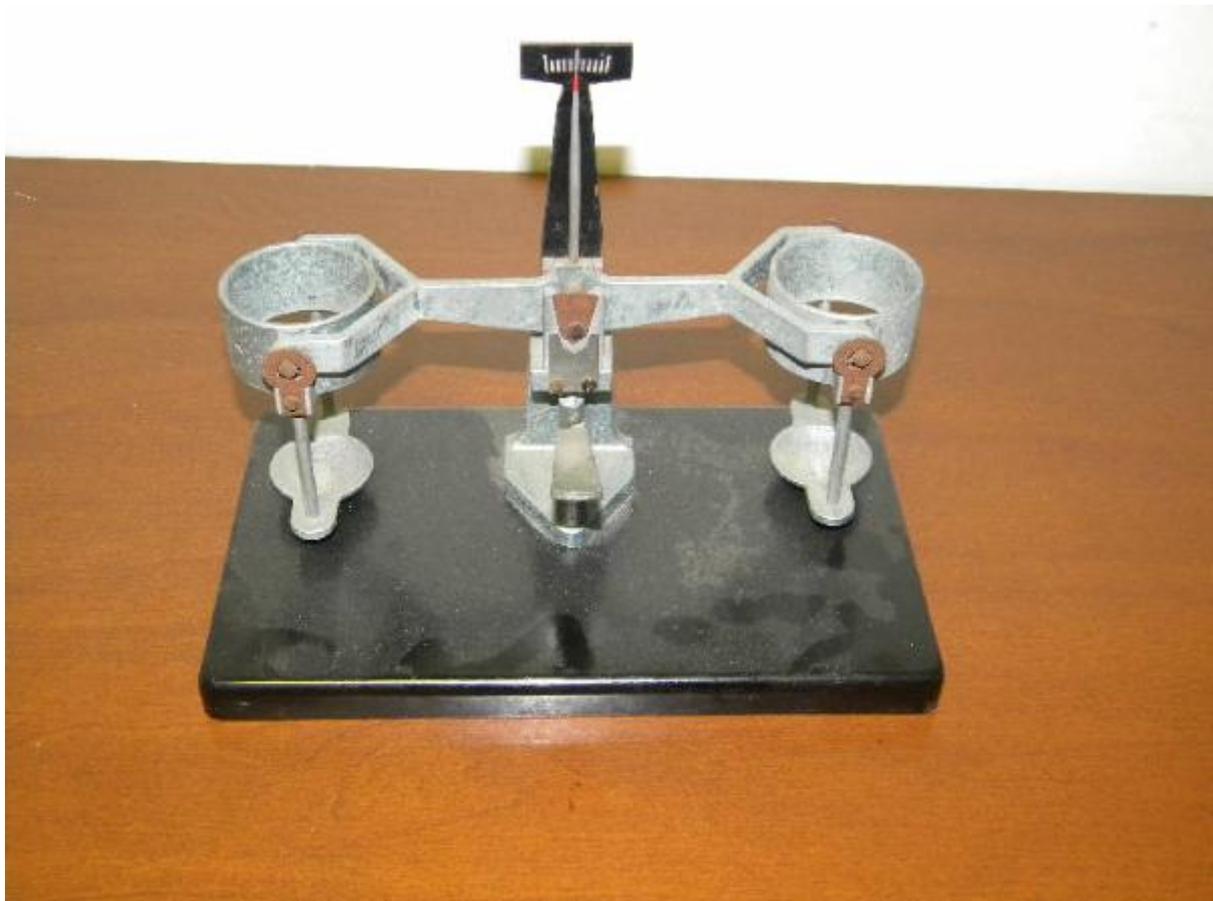
Bilancia a bracci uguali costituita da una colonna centrale in metallo, con indice anch'esso in metallo ad ago su barra graduata in plastica. Alle estremità del giogo sono appesi mediante ganci e struttura ad anello i due piccoli piatti uguali in metallo di forma lobata, assicurati attraverso coppie di sottili listelli tubolari. La manopola atta a sbloccare il giogo è posta alla base, ha forma a linguetta, è in posizione centrale. La bilancia è fissata su una base in plastica rettangolare.

Funzione: Misurazione delle cellule del sangue.

Stato di conservazione: mediocre

Indicazioni specifiche: Metallo ossidato.
