## Valvola radiologica - elettricit  e magnetismo

Definizione: valvola radiologica

Denominazione: Ospedali Riuniti - complesso

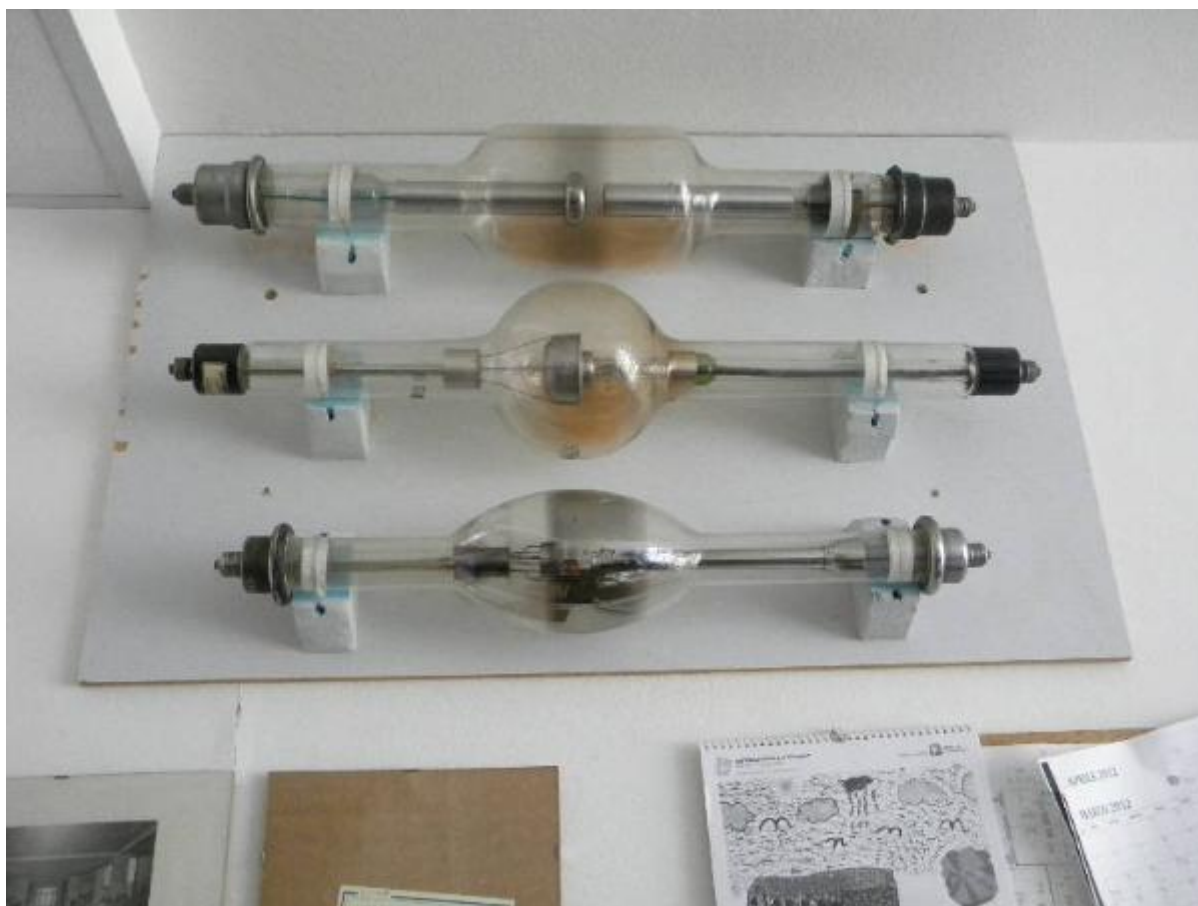
Valvola rettificatrice termoelettrica composta da una ampolla di vetro a forma cilindrica con pancia espansa, che contiene il filamento incandescente, isolata alle estremità da due terminazioni metalliche.

Funzione: Radiologico.
