## Valvola radiologica - elettricit  e magnetismo

Definizione: valvola radiologica

Categoria principale: elettricità e magnetismo

Denominazione: Ospedali Riuniti - complesso

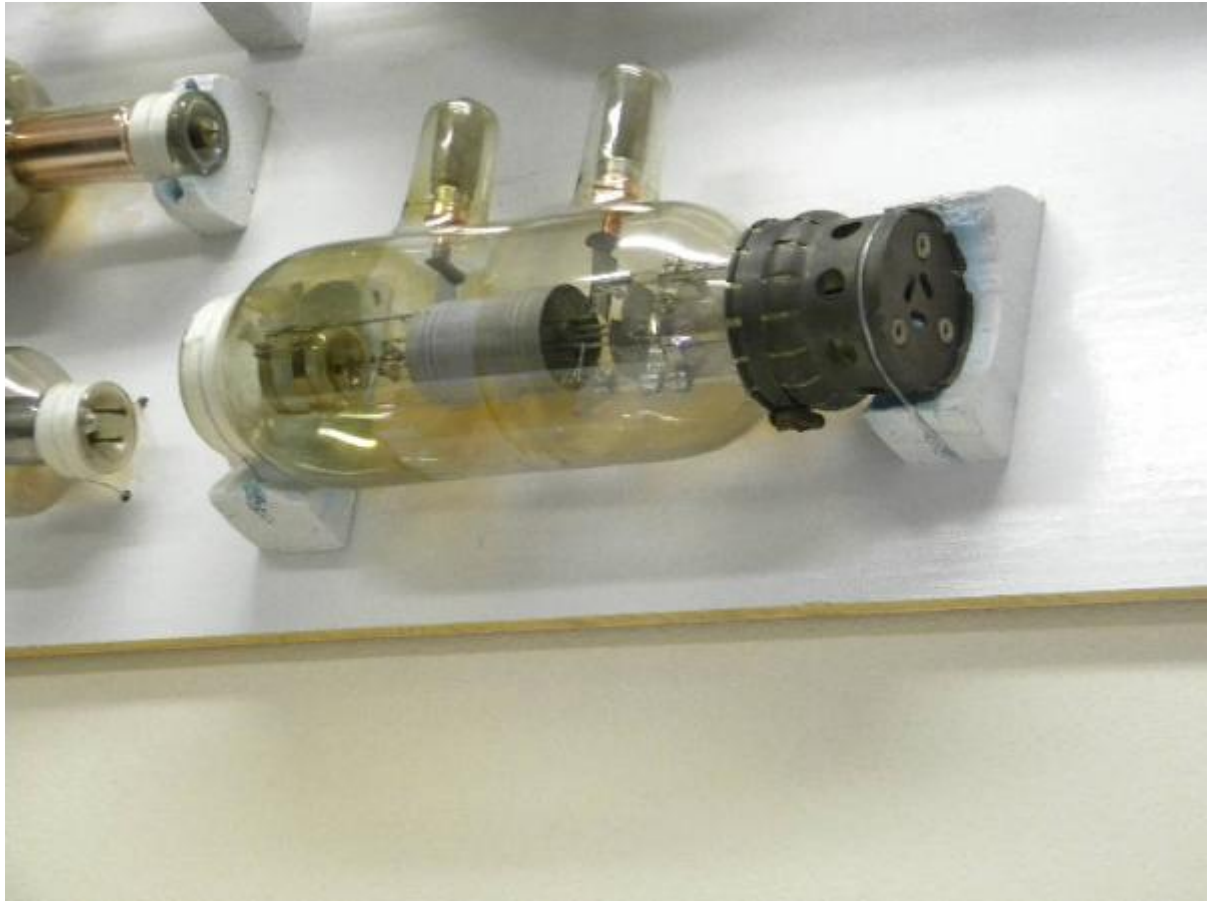
Valvola rettificatrice termoelettrica composta da una ampolla di vetro a forma cilindrica con due propaggini sulla "pancia" contenenti lampadine. La valvola contiene il filamento incandescente ed è isolata a un'estremità da un anello metallico.

Funzione: Radiologico.
