Valvola radiologica - elettricit  e magnetismo

Definizione: valvola radiologica

Denominazione: Ospedali Riuniti - complesso

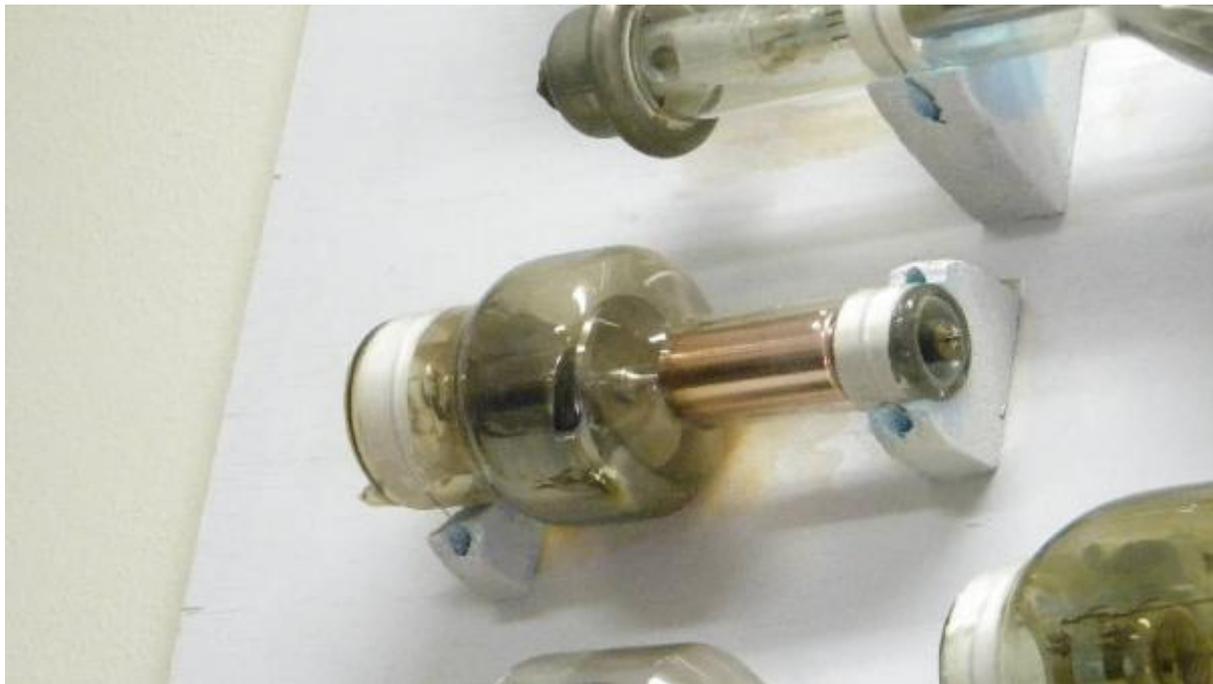
Valvola rettificatrice termoelettrica composta di una ampolla di vetro a forma cilindrica con strazzature a tubo a un'estremità, quella che mostra l'innesto e una riduzione di diametro, all'altra estremità, isolato da un anello metallico. La valvola contiene il filamento incandescente.

Funzione: Radiologico.
