# Valvola radiologica - elettricit  e magnetismo

Siemens

Definizione: valvola radiologica

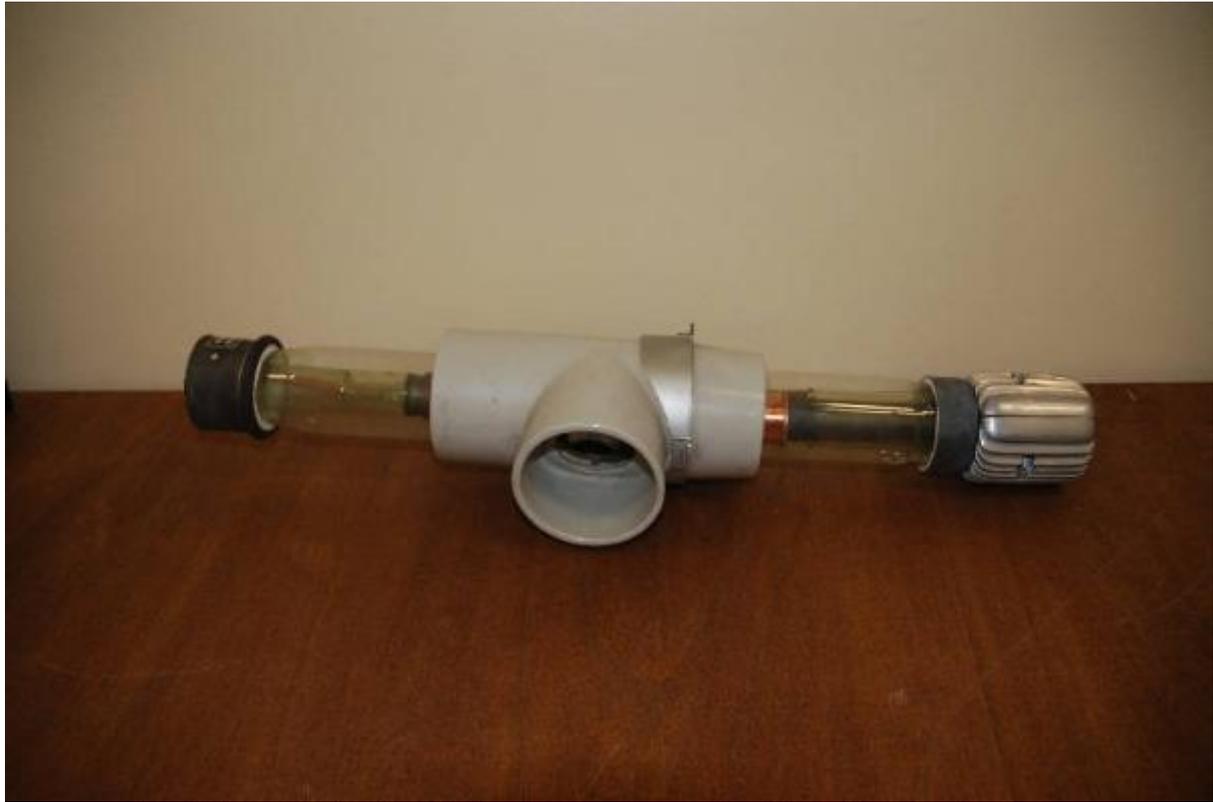
La valvola rettificatrice termoelettrica si compone di una ampolla di vetro a forma cilindrica con strozzature alle estremità. La valvola contiene il filamento incandescente ed è isolata alle due estremità da anello metallico e da un innesto. Il corpo della valvola in vetro è parzialmente coperto da un tubo in plastica con foro circolare centrale.

Funzione: Radiologico.

Diametro: 15

Lunghezza: 26

Trascrizione: SIEMENS-/ MULTIX

Indicazioni specifiche: Valvola non funzionante.
