Tube a raggi X - elettricit  e magnetismo

IAE

Definizione: tubo a raggi X

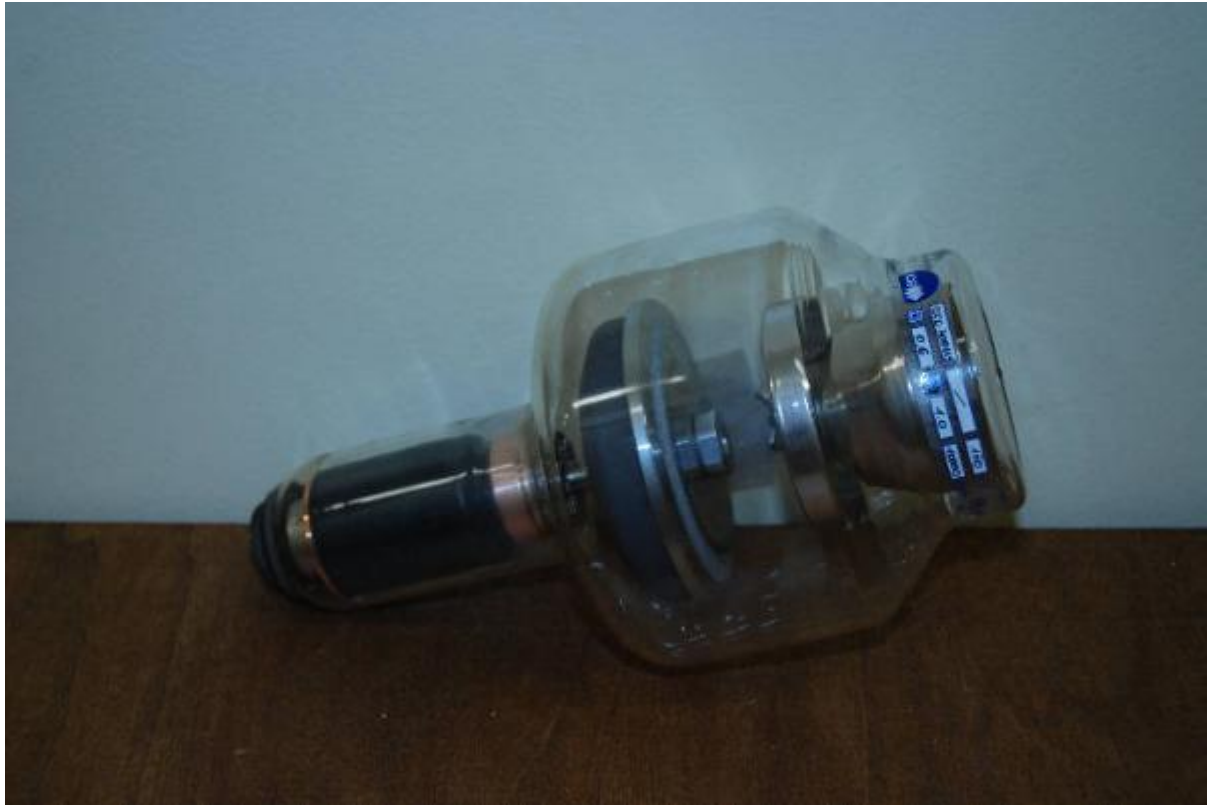
Il tubo a raggi X è un tubo a vuoto costituito da un'ampolla di vetro cilindrica con strozzatura a un'estremità, che contiene un catodo e un anodo ad alta tensione. Il tubo radiogeno è contenuto a sua volta in una guaina metallica riempita di olio dielettrico. La parte del tubo da dove escono i raggi X è detta finestra e non è schermata dal guaina metallica.

Funzione: Produzione di raggi X.

Trascrizione: iae/ RTC 700 HS/ 150 kv/ 0,6 1.0 10000 mm rpm
