# Apparrecchio radiografico - elettricit  e magnetismo

## Trophy radiologie

Definizione: apparecchio radiografico

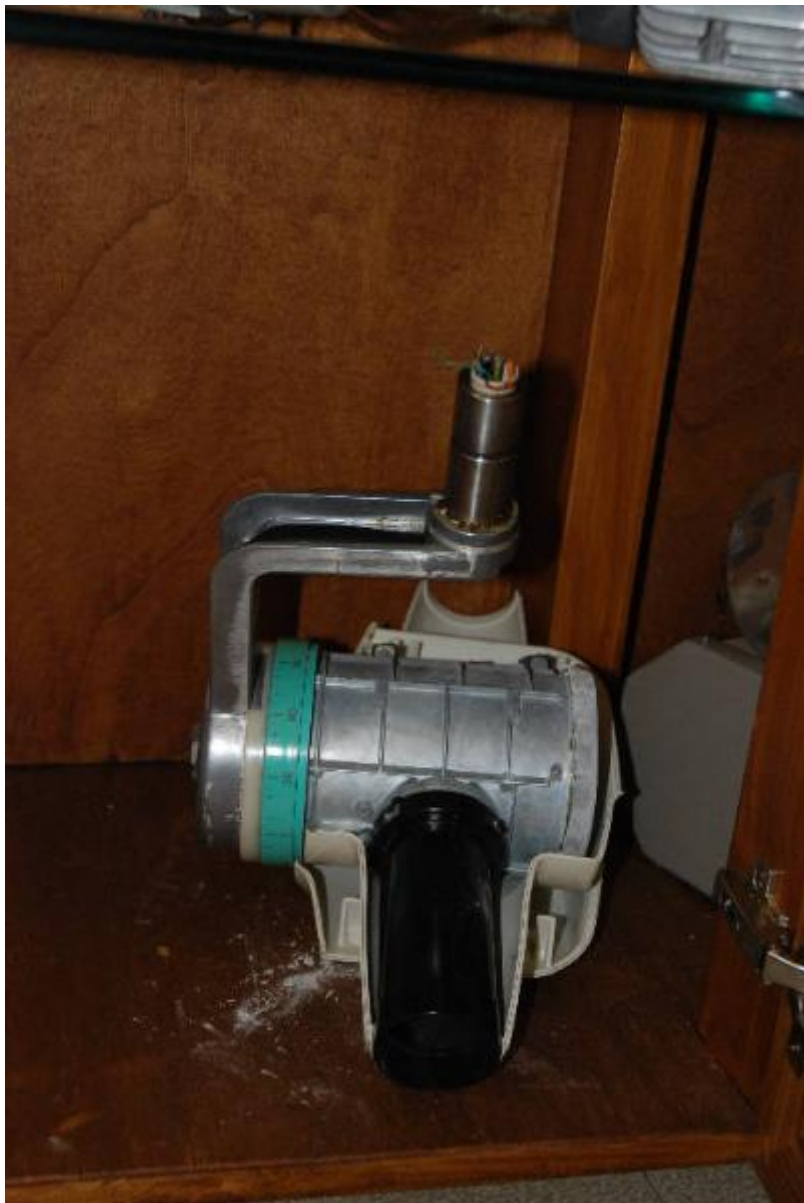
L'apparecchio radiografico è costituito da un telaio metallico a forma cilindrica cavo all'interno. Nella cavità è ospitato l'apparato meccanico dello strumento e sulla faccia anteriore si apre un foro circolare sul quale si innesta un lungo tubo nero in plastica. Un ingranaggio circolare con asta piegata a 90° si inserisce sul fianco dell'apparecchio in prossimità di una scala graduata e contiene cavi elettrici. L'apparecchio metallico è custodito all'interno di una struttura sagomata in plastica.

Funzione: Produzione radiografica.
