Tenaglie - elettricit  e magnetismo

Pascotto

Definizione: tenaglie

Categoria principale: elettricità e magnetismo

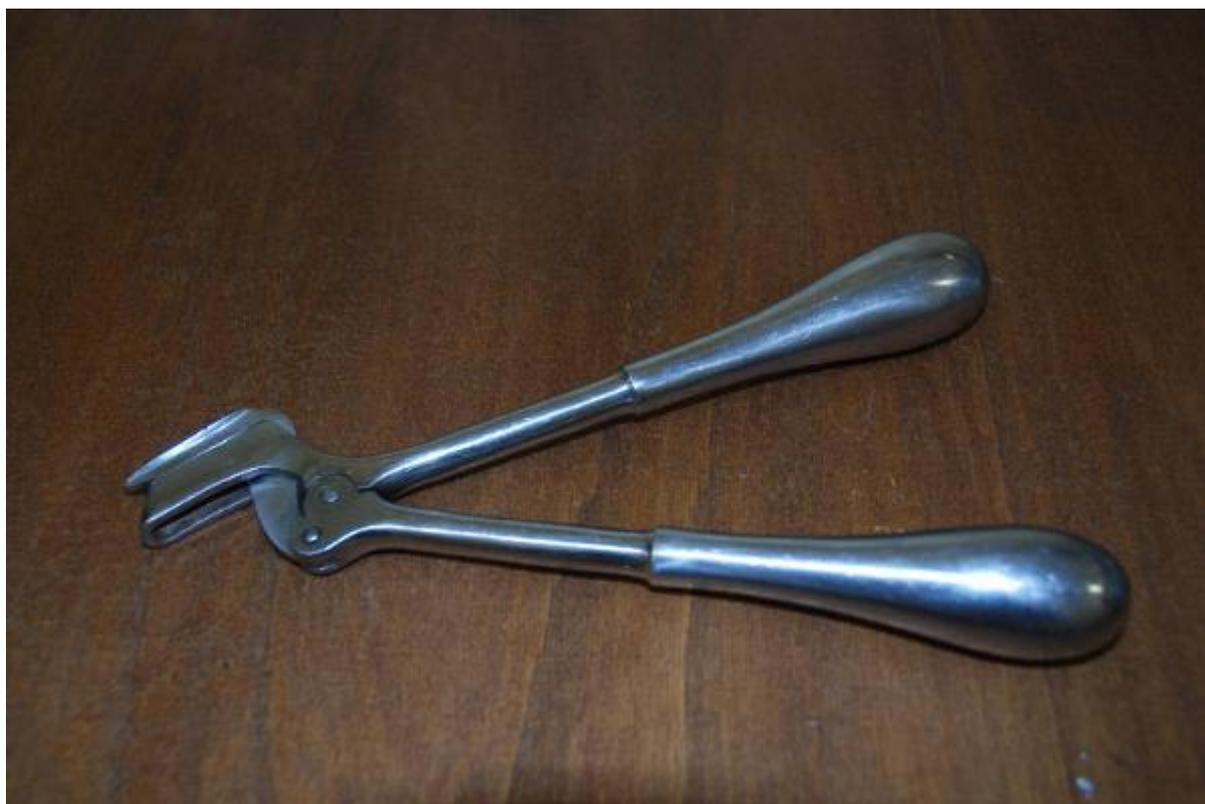
La tenaglia è formata da due bracci metallici, impernati in un punto più vicino alle ganasce che ai manici. Le ganasce sono costituite da un becco che scorre in un anello cavo.
