Oscillografo - metrologia

Definizione: oscillografo

Categoria principale: metrologia

Denominazione: Ospedali Riuniti - complesso

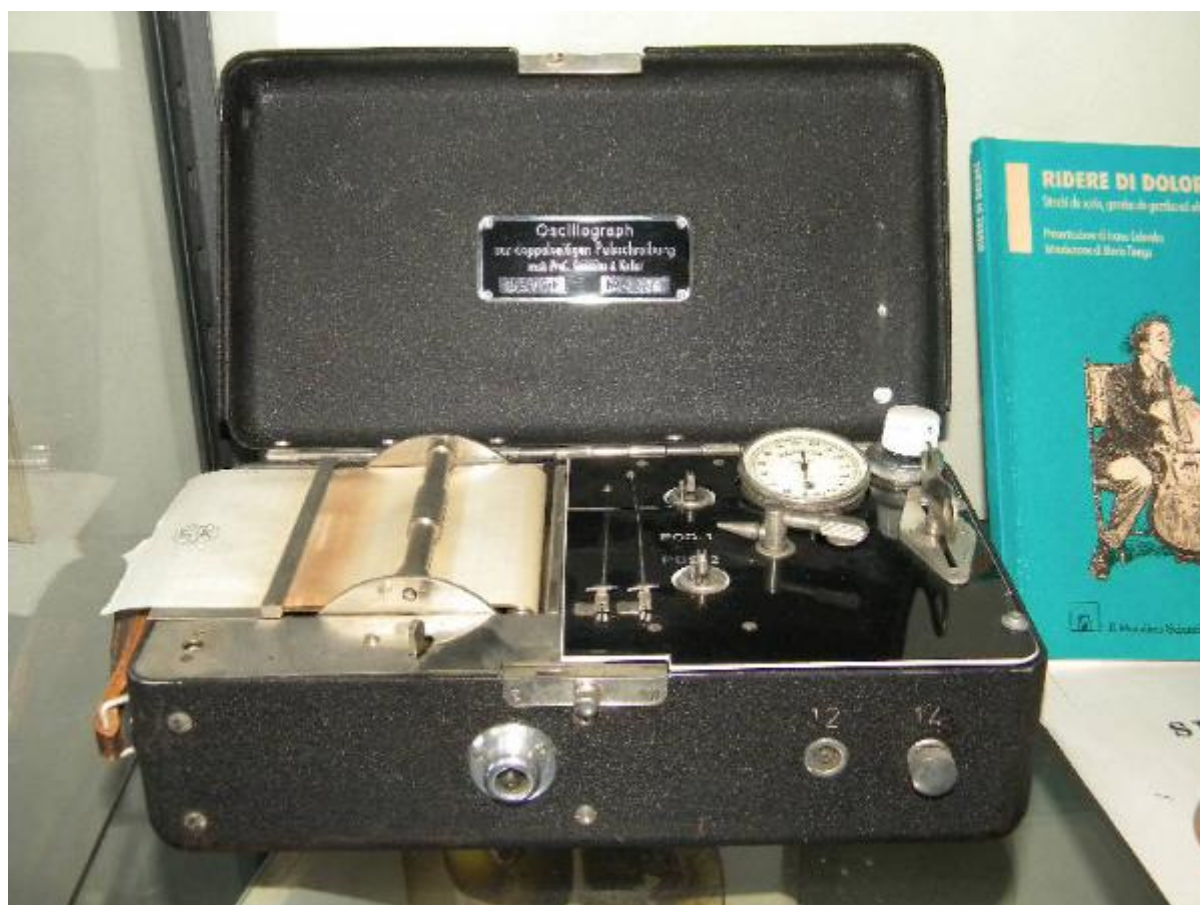
L'oscillografo è composto da scatola metallica con coperchio apribile a 180°; all'interno è posto un piano anch'esso metallico, su cui si trovano una serratura, un manometro e una struttura cilindrica, al di sotto della quale è presente un rotolo di carta.

Funzione: Misurazione delle oscillazioni cardiache.

Trascrizione: Oscillograph/ zur doppelseitigen Pulsschreibung/ nach Prof. [...] Keller
