## Explorer - odontoiatria

Definizione: explorer

Categoria principale: odontoiatria

Denominazione: Ospedali Riuniti - complesso

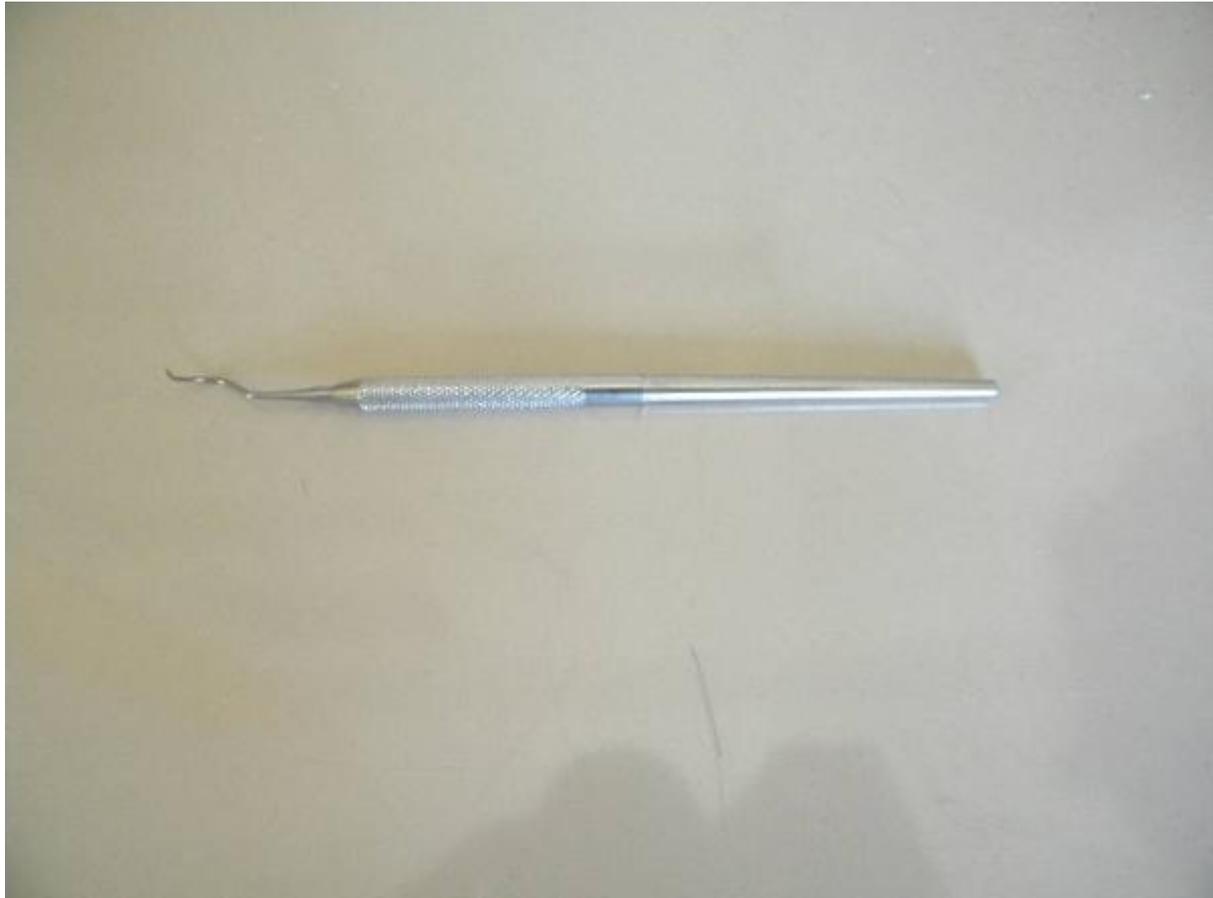
Lo strumento si compone di un lungo manico terminante con una punta ricurva metallica. La parte mediana dell'oggetto presenta una zigrinatura e ne costituisce l'impugnatura.

Funzione: Per la rimozione delle radici dei denti.

Trascrizione: ASA Stainless 0700-23
