## Pinza di estrazione - odontoiatria

Definizione: pinza di estrazione

Categoria principale: odontoiatria

Denominazione: Ospedali Riuniti - complesso

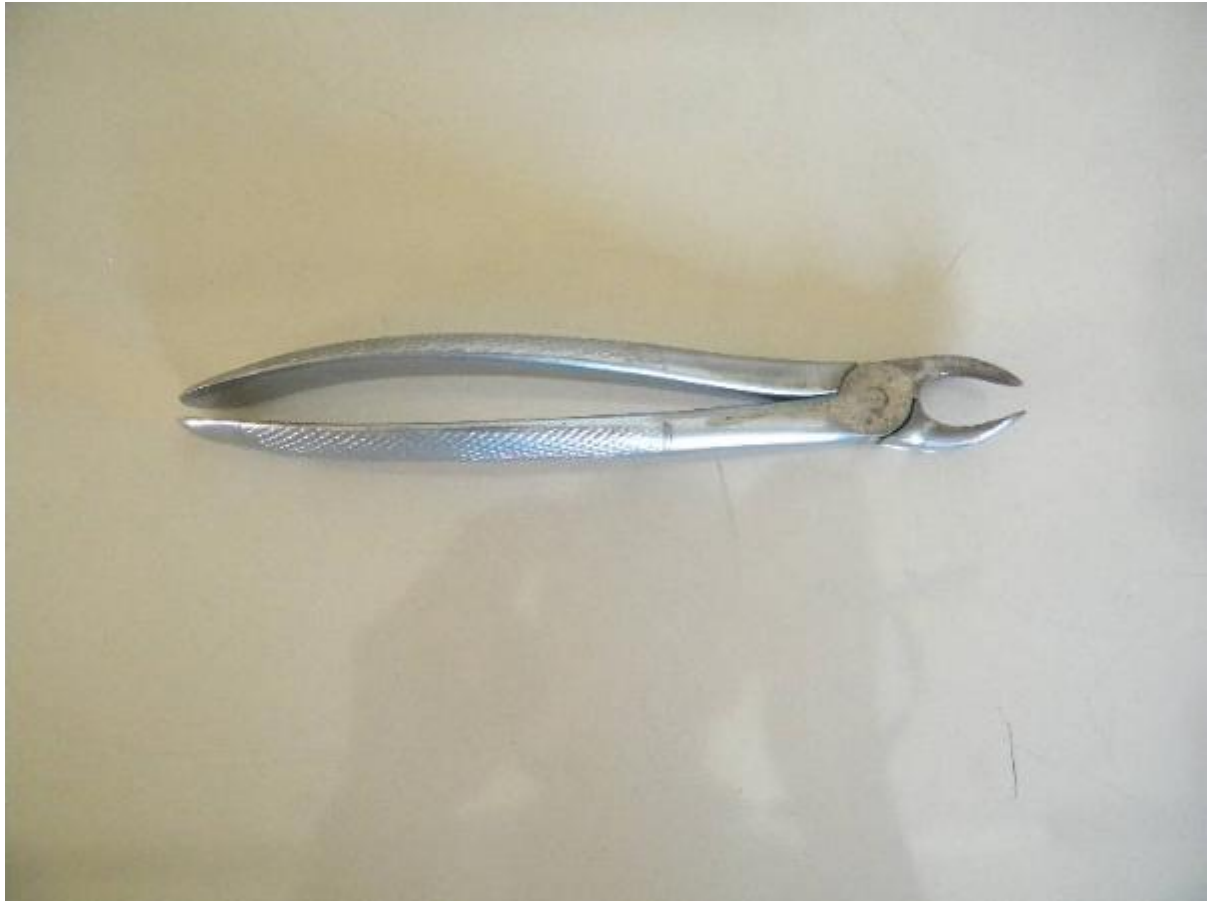
Materia: acciaio

Larghezza: 2.5

Lunghezza: 18

La pinza si compone di due elementi, che costituiscono l'impugnatura, in acciaio di forma lievemente curva, che si congiungono tramite una grossa vite nel punto più vicino alla punta dello strumento. L'impugnatura della pinza presenta una lavorazione a sottile reticolo.

Funzione: Estrazione dei denti.

Stato di conservazione: discreto

Indicazioni specifiche: Lieve ossidazione.
