## Pinza di estrazione - odontoiatria

Definizione: pinza di estrazione

Categoria principale: odontoiatria

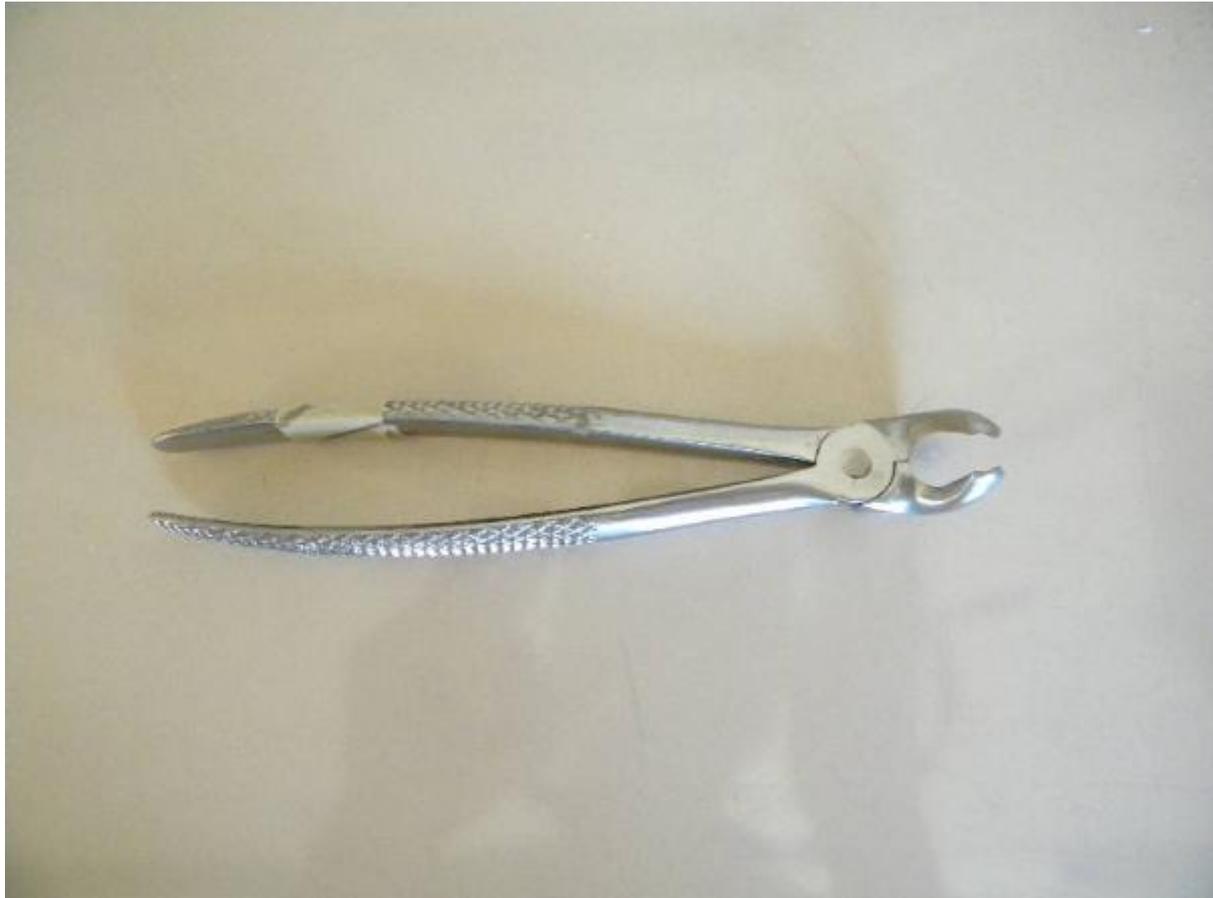
La pinza si compone di due elementi, che costituiscono l'impugnatura, in acciaio di forma curva, che si congiungono tramite una grossa vite nel punto più vicino alla punta dello strumento. L'impugnatura della pinza presenta una lavorazione a sottile reticolo.

Funzione: Estrazione dei denti.
