Pinza di estrazione - odontoiatria

Medicon

Definizione: pinza di estrazione

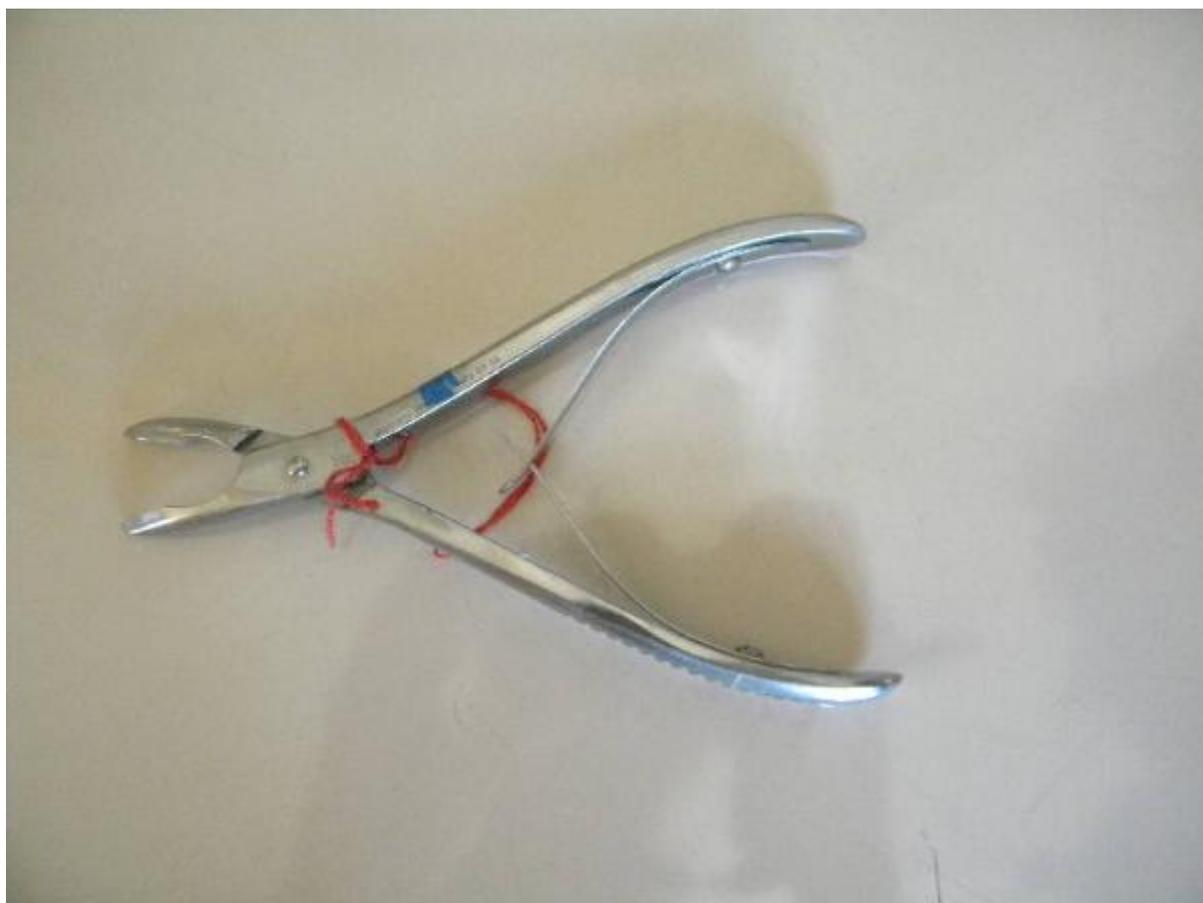
La pinza si compone di due elementi, che costituiscono l'impugnatura, in acciaio di forma curva, che si congiungono

tramite una grossa vite nella posizione più vicina alla punta dello strumento. L'impugnatura della pinza è scanalata.

Funzione: Estrazione dei denti.
