Pinza di estrazione - chirurgia

Codice scheda: C0110-00477

Definizione: pinza di estrazione

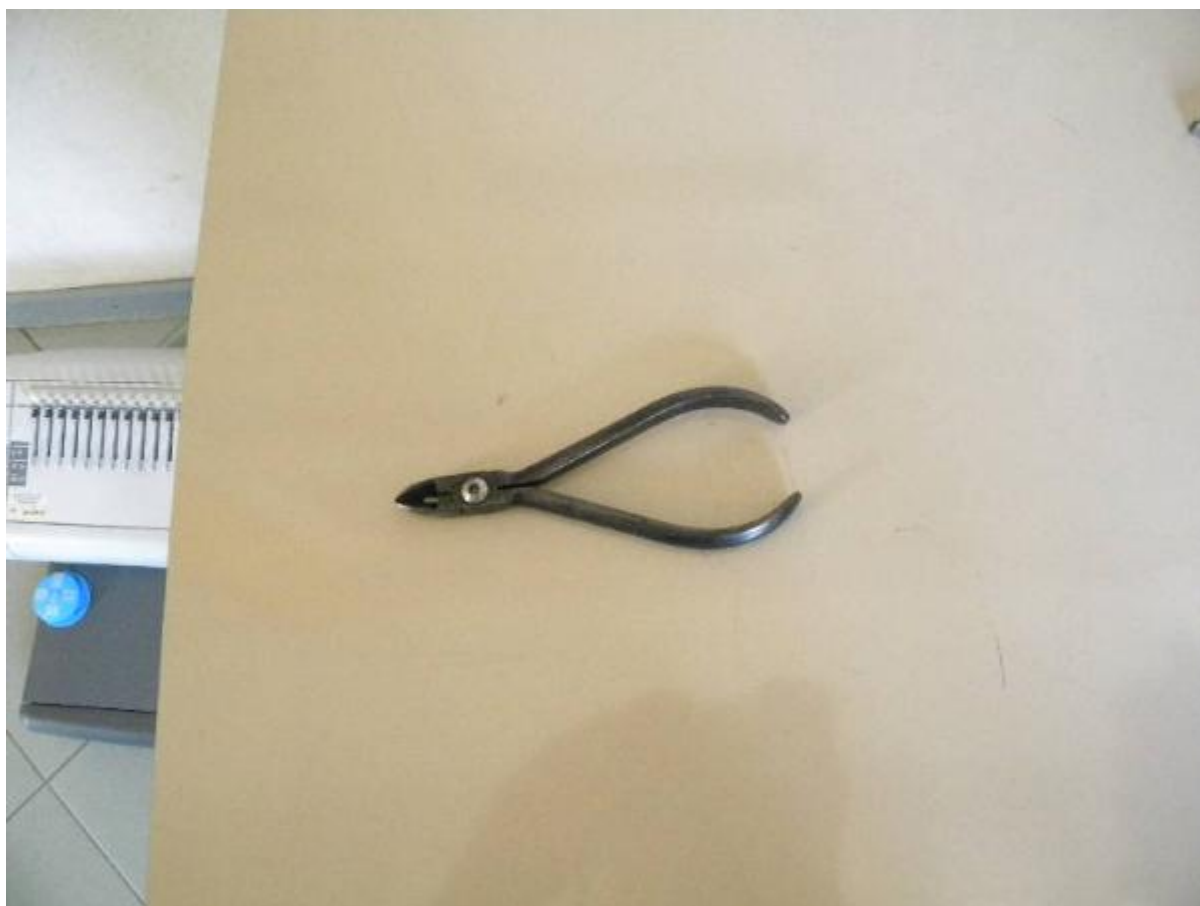
La pinza si compone di due elementi, che costituiscono l'impugnatura, in acciaio di forma curva, che si congiungono tramite una grossa vite nel punto più vicino alla punta dello strumento, a forma di tenaglia.
