Pinza - chirurgia

Samo

Codice scheda: C0110-00479

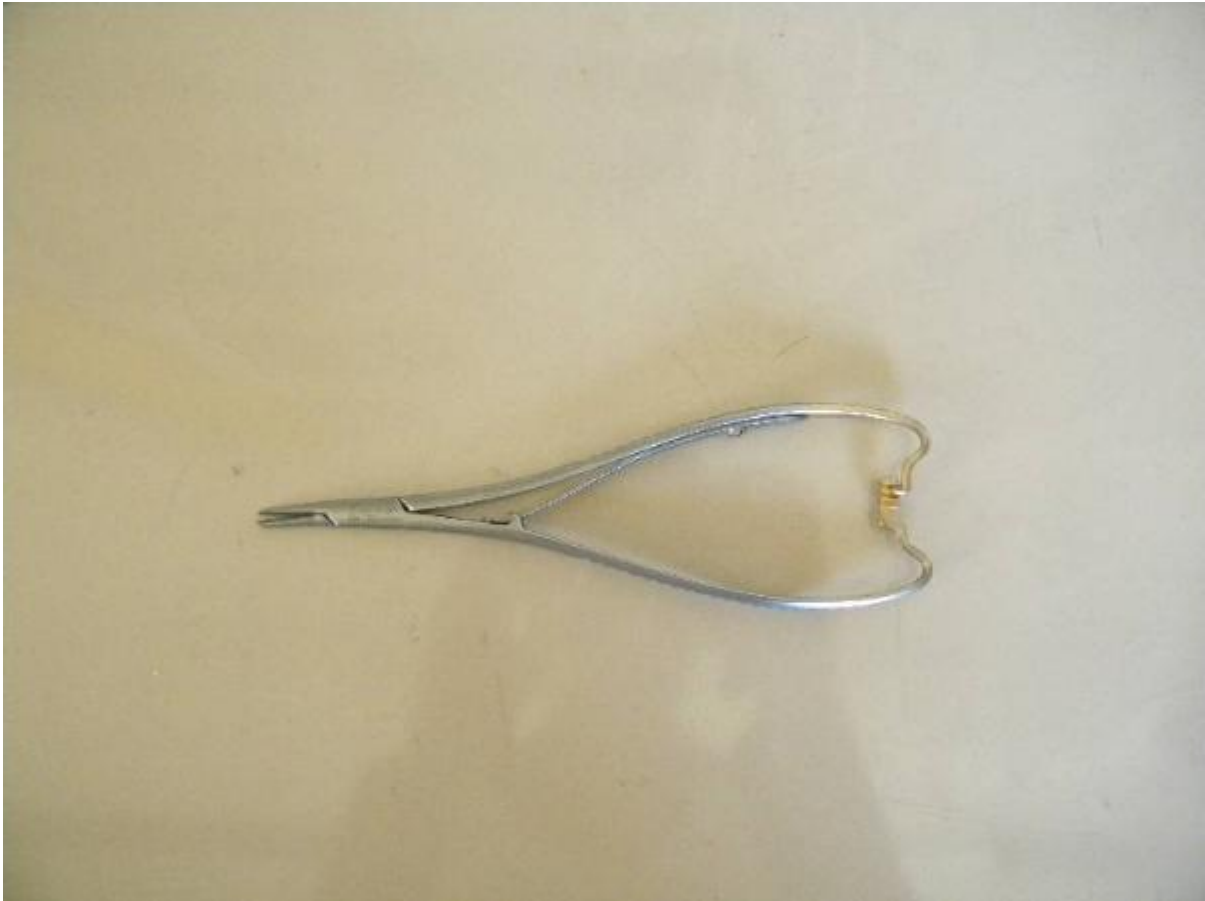
La pinza si compone di due barre leggermente curve e che fungono da impugnatura, che si congiungono tramite una vite nel punto più vicino alla terminazione dello strumento a punta. L'impugnatura è a occhielli. La pinza è fornita di un blocco, in prossimità dell'impugnatura, determinato da una barretta scanalata.
