Divaricatore - medicina e biologia

Definizione: divaricatore

Denominazione: Ospedale Salvini

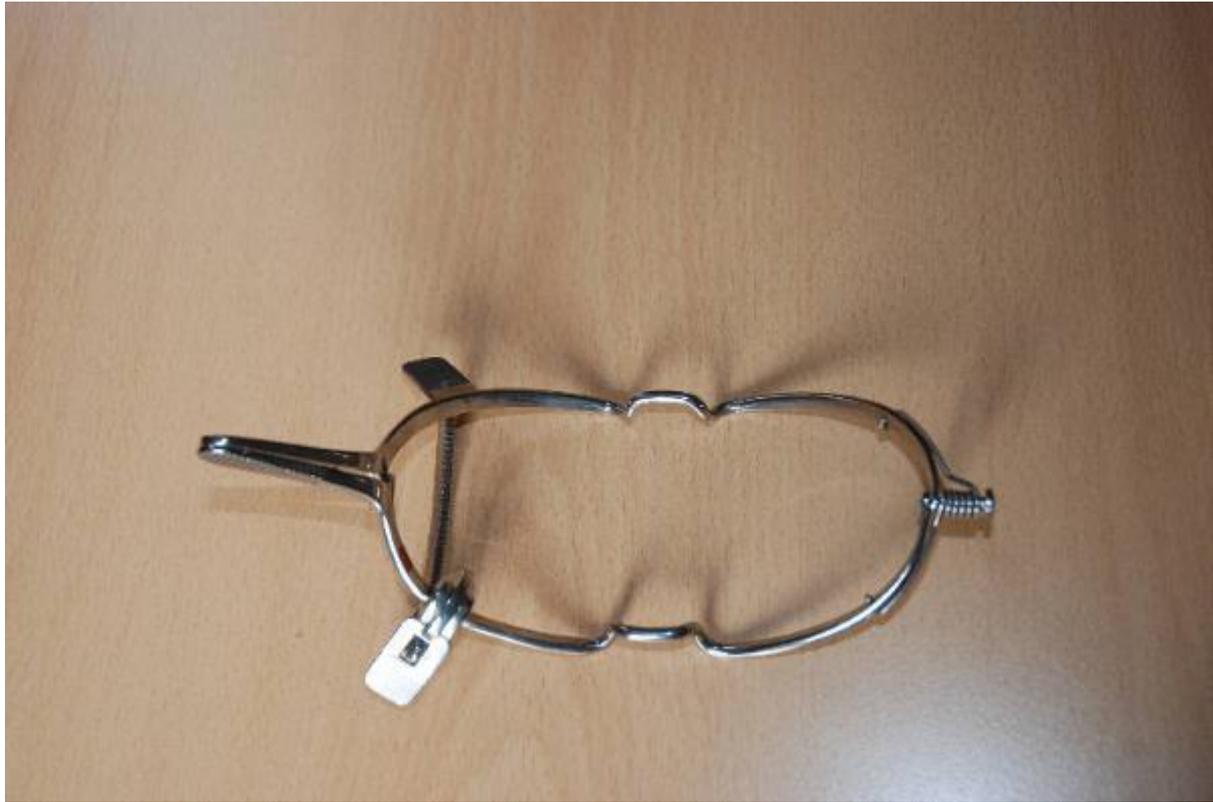
Lo strumento è costituito da due ferretti metallici ricurvi con restringimento centrale, che si congiungono a un'estremità mediante una vite e all'estremità opposta a becco, mediante due placchette metalliche. Un'asta dentata trasversale allo strumento e fissata ad esso permette di bloccare l'apertura delle piastre alla misura desiderata.

Funzione: Divaricazione dei tessuti e degli organi.
