## Divaricatore - medicina e biologia

Codice scheda: C0110-00543

Denominazione: Ospedale Salvini

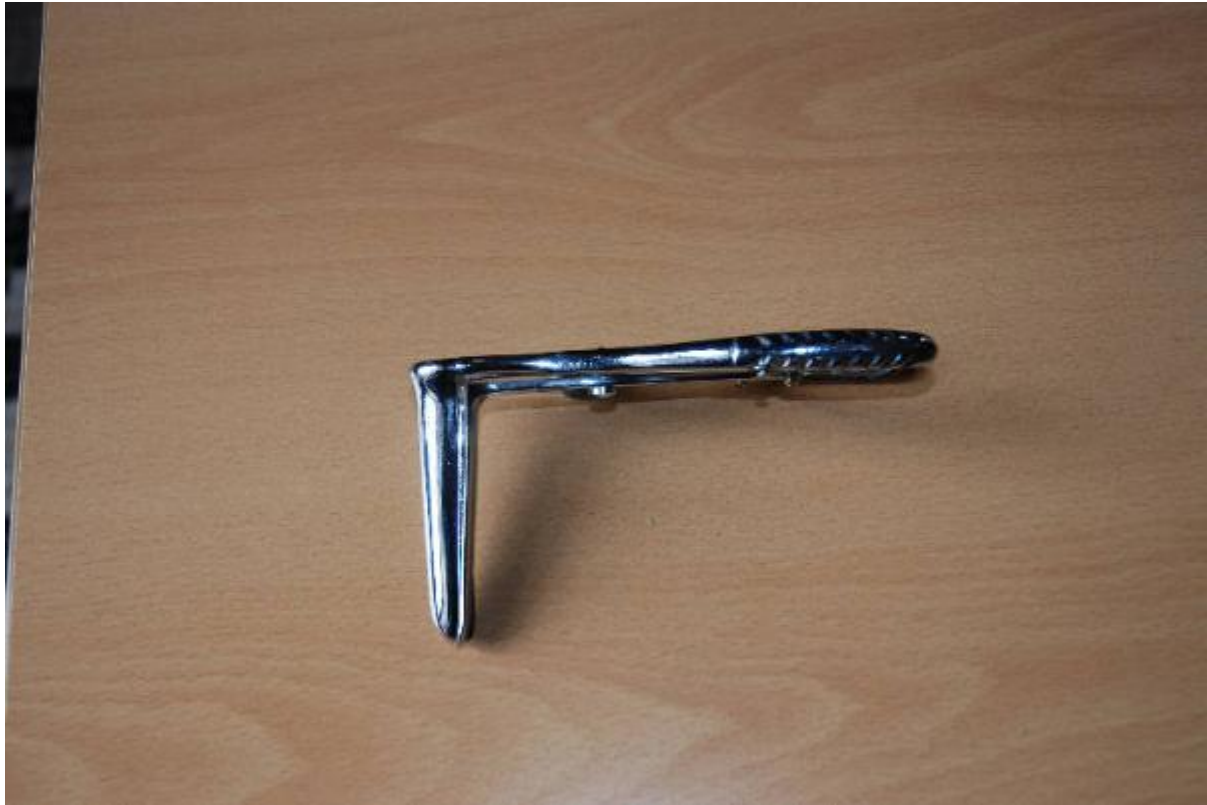
Lo strumento è costituito da due barre metalliche unite da una vite di scorrimento. A un'estremità le barre sono dotate di impugnatura anch'essa metallica e scanalata, all'estremità opposta si piegano a 90° l'una sull'altra e hanno terminazione stondata a becco.

Materia: acciaio

Altezza: 15

Larghezza: 6

Profondità: 8.5
