Ago - medicina e biologia

Definizione: ago

Tipologia: per rachicentesi

Denominazione: Ospedale Salvini

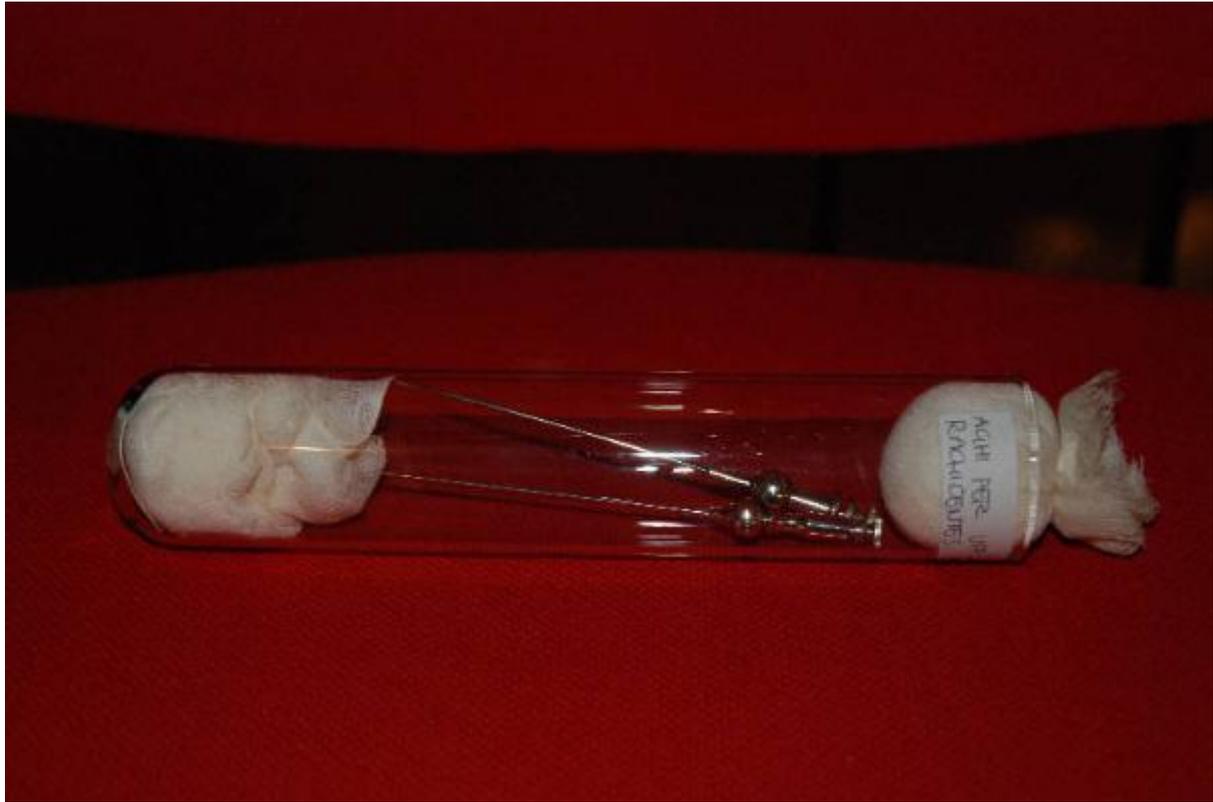
Oggetto: la fiala in vetro contiene due aghi di particolare lunghezza con cono in metallo cromato

innestato su una siringa, l'ago permette di estrarre il liquido cefalorachidiano, prodotto dai plessi corioidei, che scorre nel canale midollare della colonna vertebrale, negli spazi subaracnoidei e nei ventricoli cerebrali a scopo diagnostico (rachicentesi o puntura lombare)
