## Pompa a vapore Shand Mason

Definizione: pompa a vapore Shand Mason

Denominazione struttura conservativa - livello 1: Museo dei Vigili del Fuoco di Milano

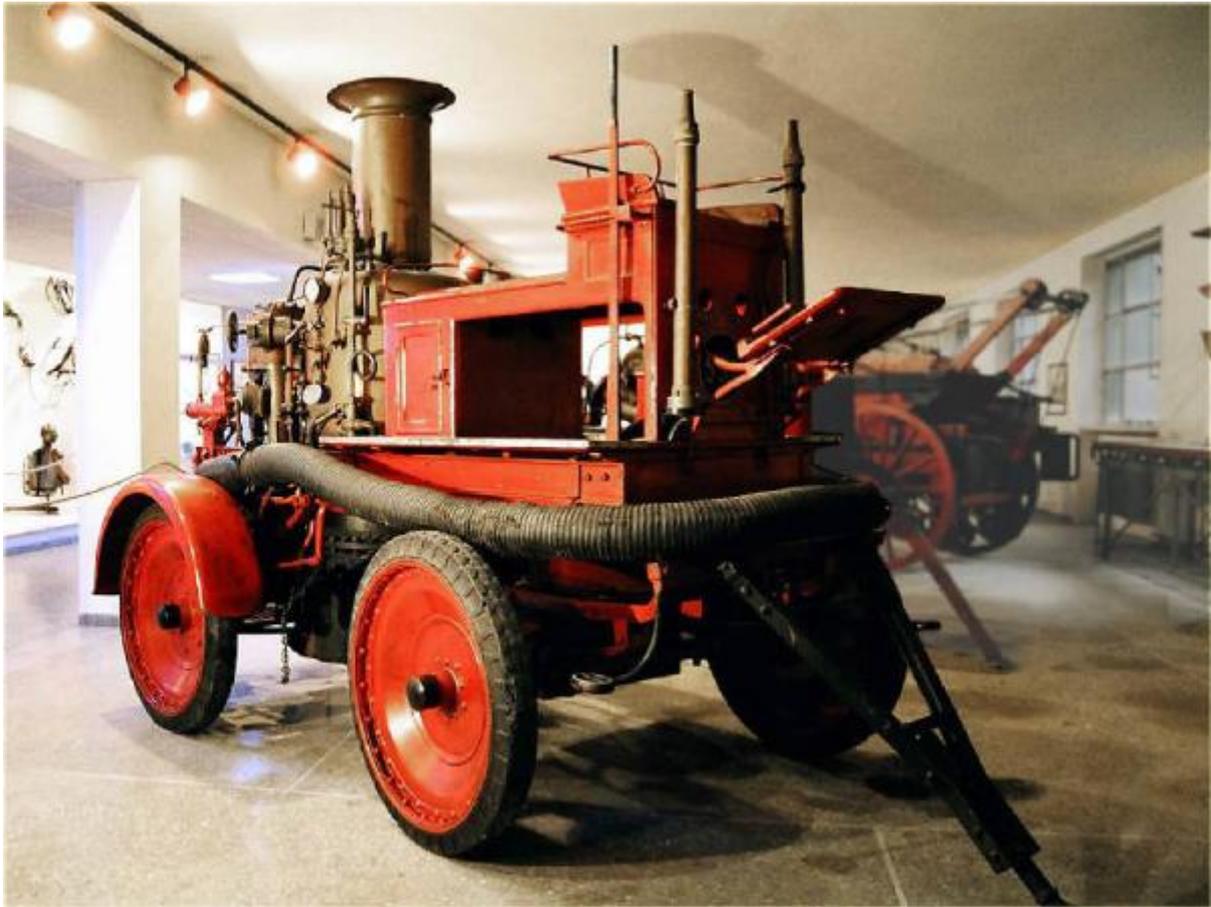
Vista anteriore della pompa a vapore con il posto del conducente a cassetta. Originariamente montata su carro ippotrainato. Pressione di lavoro 8,75 Atm. Superficie della caldaia "NEGRI" 2 mq. Portata della pompa 600 l/m, 1 bocca di aspirazione da 125 mm. e 4 bocche prementi da 70 mm.

Durante il periodo bellico, in relazione alle scarse dotazioni dei vigili del fuoco e alla distruzione di parte di esse, (bombardamenti) subisce alcune modifiche come il timone per il traino rimorchiabile da autovettura e la sostituzione delle ruote con pneumatici pieni, per essere ancora impiegata sugli spegnimenti degli incendi nonostante fosse stata pensionata e si trovasse presso il museo dei vigili del fuoco.
