Idrante

Definizione: idrante

Denominazione: Caserma centrale dei Vigili del Fuoco Via Messina 35 - complesso

Denominazione struttura conservativa - livello 1: Museo dei Vigili del Fuoco di Milano

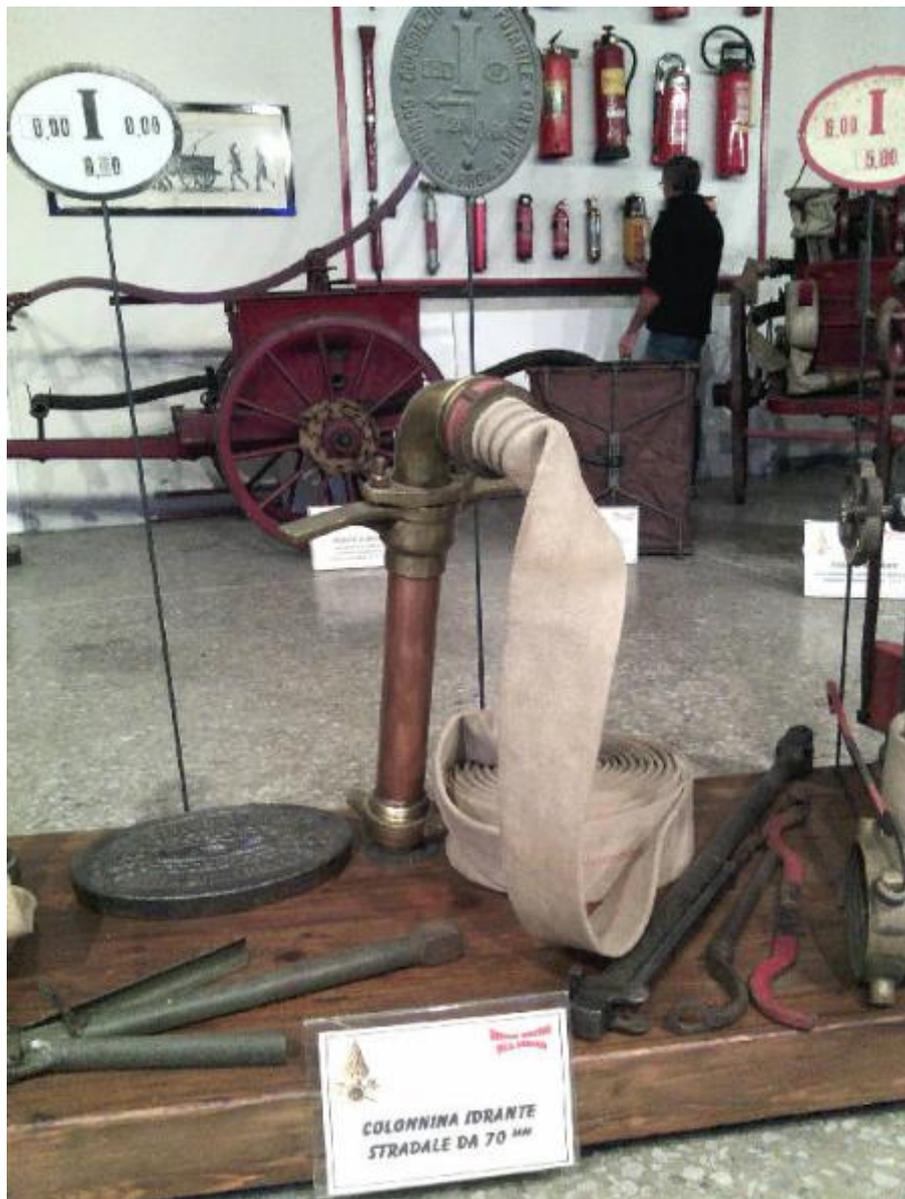
Colonnina idrante stradale 70mm con tubazione da 20 metri di canapa diametro 70 mm. Più indicatore ovale consorzio acqua potabile Milano

Colonnina o collo d'oca per idrante stradale sottosuolo, gli idranti sottosuolo sono dei particolari tipi di idranti che vengono installati sotto il livello del terreno, sono dotati di un dispositivo antigelo e i pozzetti che contengono questi tipi di idranti hanno la forma di ellisse e riportano la dicitura "idrante". Tali idranti sono segnalati con apposite targhette poste sugli edifici limitrofi e riportano le distanze di posizionamento.
