## Carro promiscuo

Definizione: carro promiscuo

Denominazione struttura conservativa - livello 1: Galleria Storica Nazionale dei Vigili del Fuoco

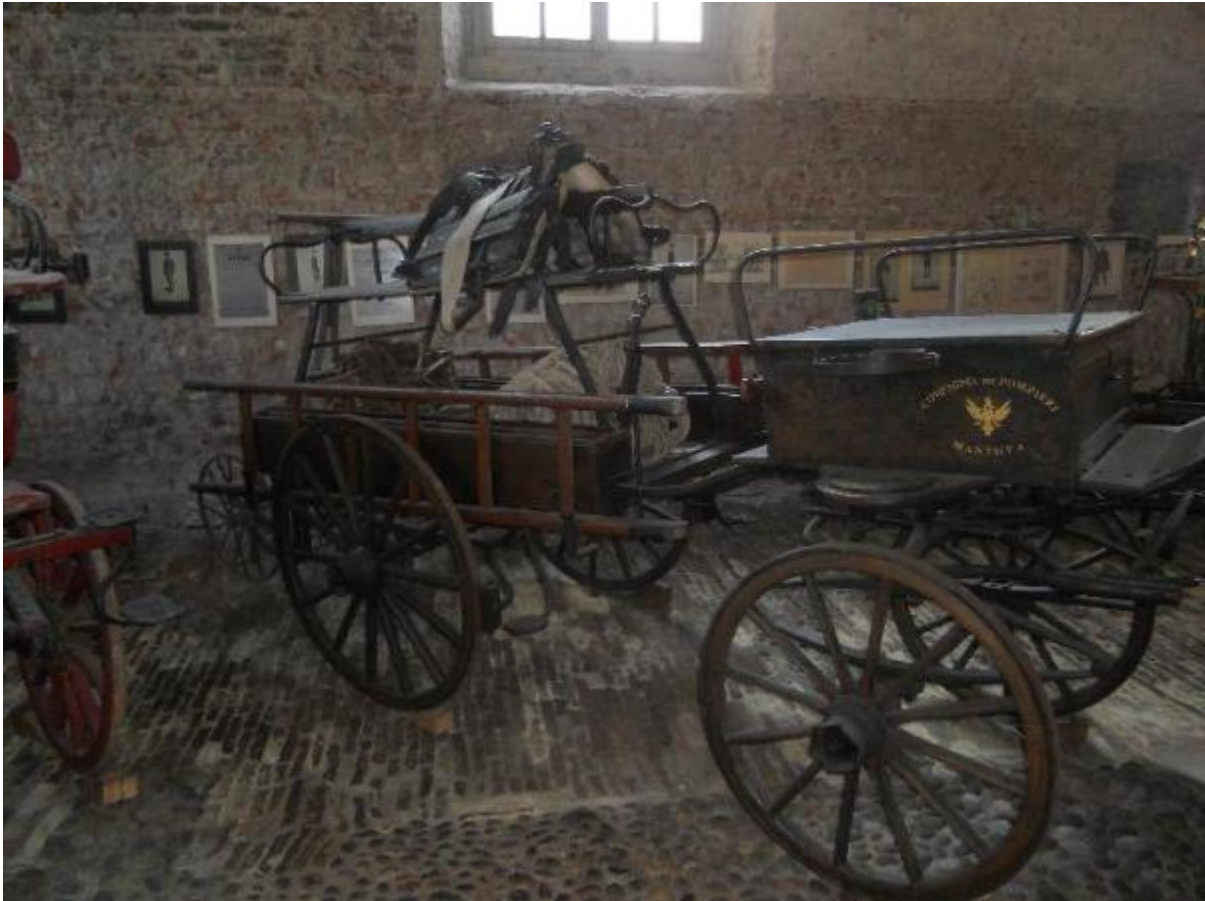
Carro, 2 pezzi scala, 2 scale miste, un rotolo porta manichetta con manichetta 1 secchio in metallo, 1 piccone, due vani per attrezzature, un vano posteriore e 1 vano anteriore

Carro trainato da una coppia di cavalli portava fino a 9 uomini, attrezzato con 2 pezzi di scala Italiana, 2 scale miste (corda e legno), secchi in metallo in vani appositi (presente 1 solo), manichetta da 70 mm, una chiave esagonale per i mozzi delle ruote, 2 corte cinghie in cuoio - Sistema frenante composto da: manovella azionante tramite una vite senza fine un' asta terminante con tampone in legno azionante sulle ruote posteriori, con un supporto cilindrico di metallo nella parte posteriore per arrotolare manichette  
un basto da soma presente sul carro ma non riconducibile all'attrezzatura dello stesso

COSTRUZIONE DEL LOMBARDO VENETO CARATTERISTICO PER IL TRAINO INTERCAMBIABILE CON CARRELLO POMPA O PORTA SCALE

Materia: ferro, canapa, cuoio e legno

Stato di conservazione: discreto
