## Carro lettiga

Codice scheda: IWA31-00018

Definizione: carro lettiga

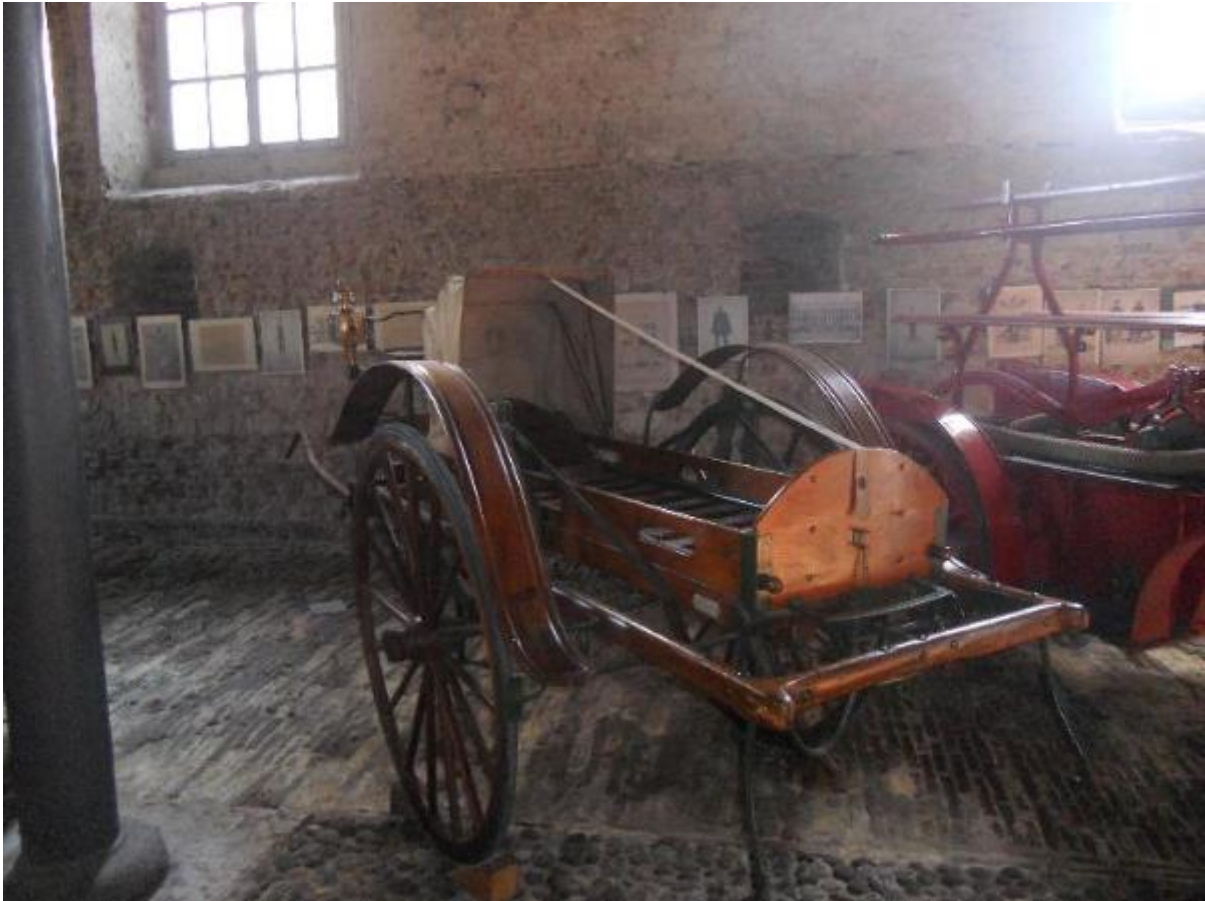
Carro trainato da un cavallo con lettiga asportabile con tettuccio pieghevole, sistema di contrappesi che permetteva alla barella di rimanere orizzontale durante il trasporto dei feriti e ammortizzare in parte gli scarrocci del tragitto, ruote in legno ricoperte di gomma dura

Parti e/o accessori: Carro, barella mobile con tettuccio in canapa

Materia: ferro, canapa, gomma e legno
