Pompa a mano su carro ippotrainato

Definizione: pompa a mano su carro ippotrainato

Denominazione struttura conservativa - livello 1: Galleria Storica Nazionale dei Vigili del Fuoco

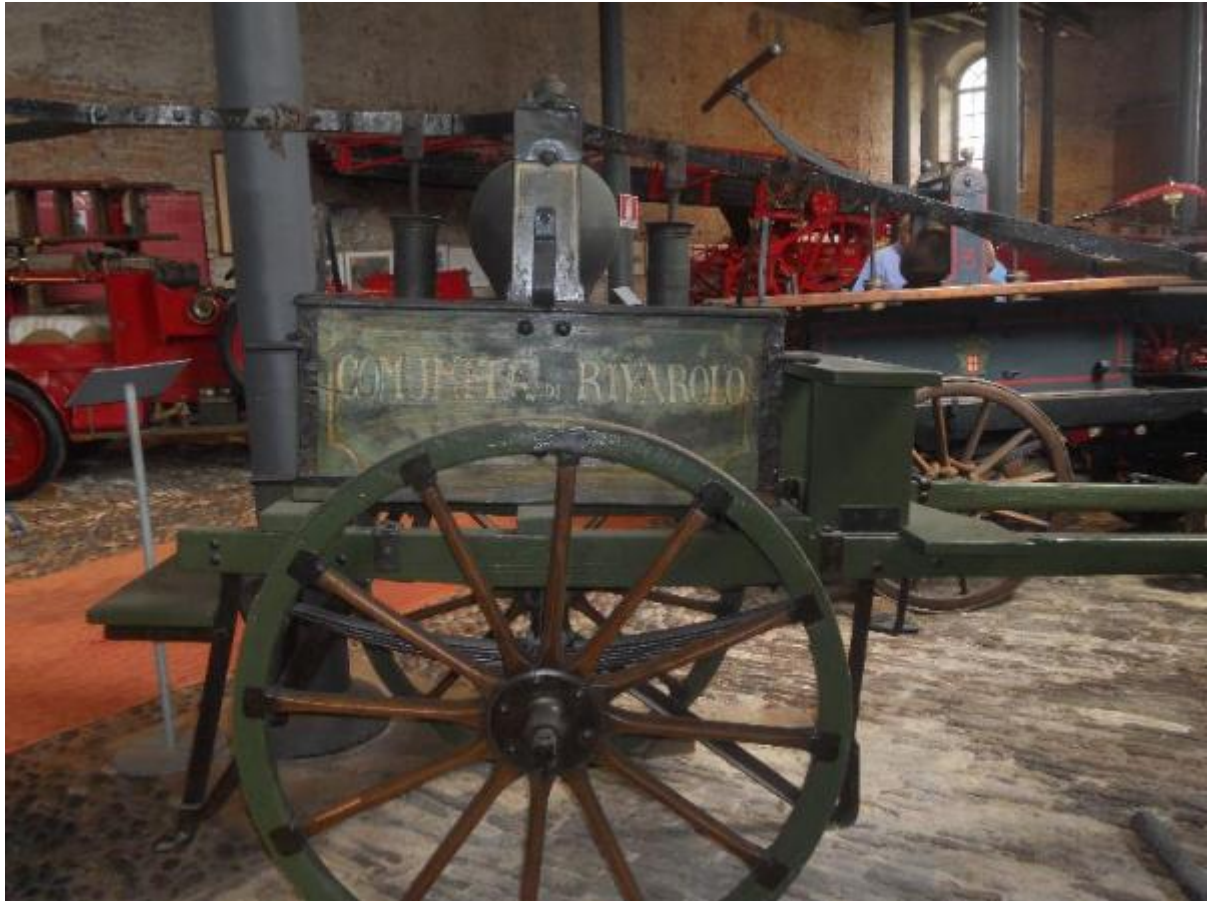
Oggetto: Carro con pompa antincendio manuale da togliere dal carro per spegnere l'incendio

COSTRUZIONE PIEMONTESE CASSA IN LEGNO FODERATA IN RAME CON BRACCI PIEGHEVOLI SISTEMA A SEMPLICE EFFETTO

IL CARRO E' STATO PARZIALMENTE RICOSTRUITO

Materia: ferro verniciato, ferro, ottone e legno

Stato di conservazione: buono

Indicazioni specifiche: mezzo funzionante
