# Autogru

## Mack Trucks

Identificazione: Autogru per soccorsi stradali

Oggetto  
AUTOGRU MACK N 4

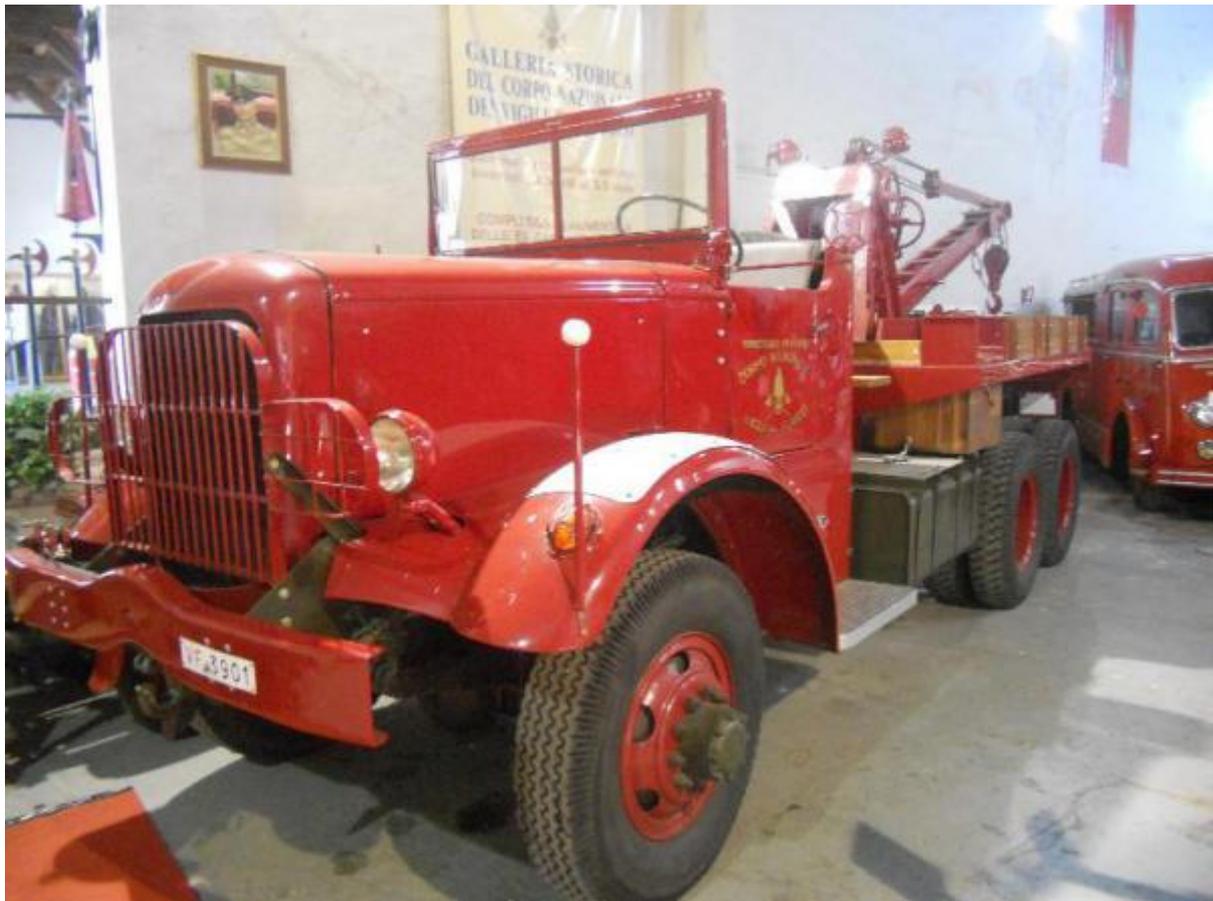
Camion, 2 stabilizzatori posteriori, verricello, braccio per sollevare carichi, cordino acciaio fissaggio braccio, gomma di scorta

MOTORE A BENZINA 6 CILINDRI  
CILINDRATA: 11785 CC  
POTENZA: 160 CV  
PESO IN ORDINE DI MARCIA: 24 TONNELLATE  
VELOCITA MAX: 62 Km/h
