Autopompa da incendio scoperta

FIAT

Identificazione: Autopompa FIAT 507

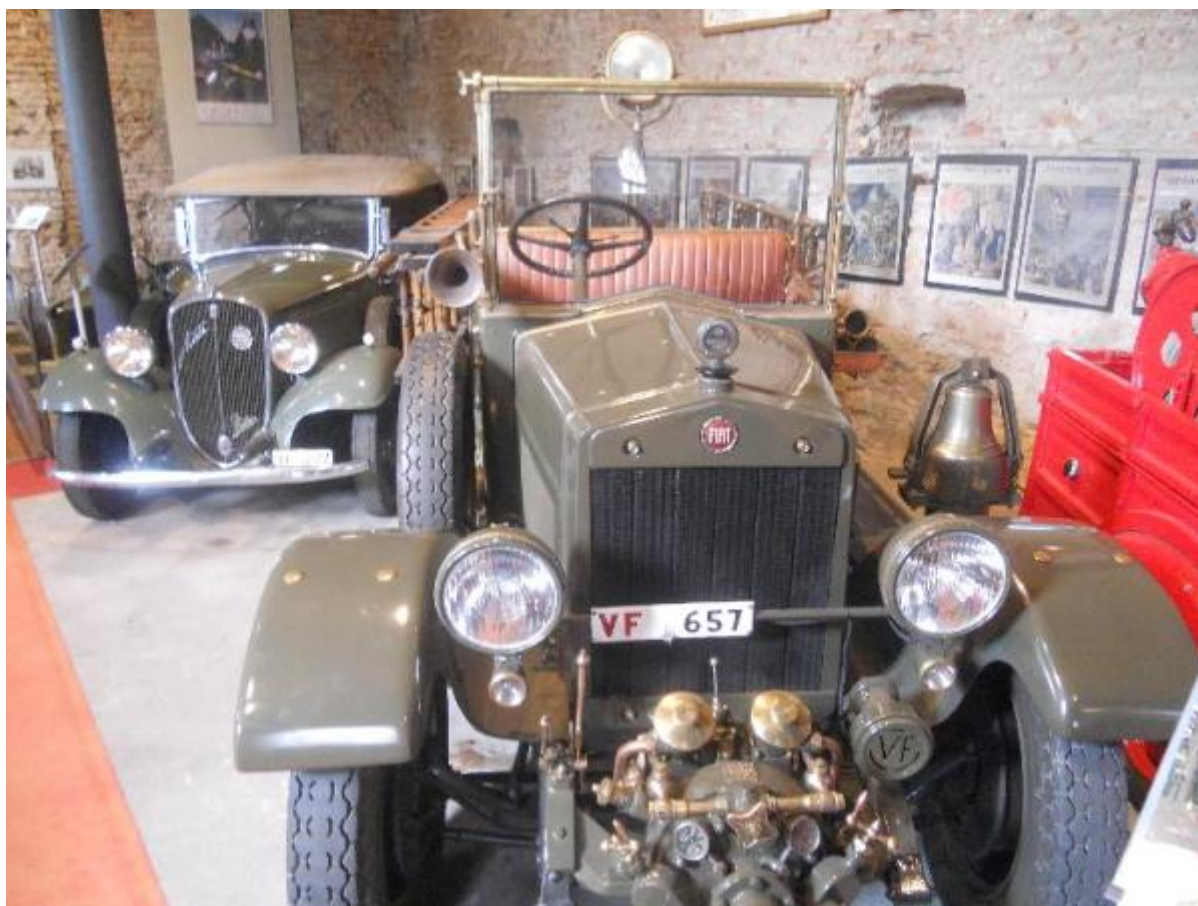
AUTOPOMPA A PIANALE RIBASSATO PER MIGLIORARE LA STABILITA' DEL VEICOLO. RAPPRESENTA L'EVOLUZIONE E LO SVILUPPO DELLA A.P. 502 DEL 1924.

MOTORE 4 CILINDRI A BENZINA.

ACCENSIONE A MAGNETE

CILINDRATA: 2297 Cm3.

POTENZA : 35 HP A 2600 giri/min.

VALVOLE LATERALI

POMPA ASSIALE BREVETTO TAMINI

PORTATA 800 LT/MIN A 8 ATE

VELOCITÀ MAX: Km/h 77 EQUIPAGGIO: 8 UOMINI
