# Ambulanza FIAT 521 - ambulanza - meccanica

Denominazione: Ambulanza FIAT 521

Denominazione struttura conservativa - livello 1: Museo Internazionale della Croce Rossa

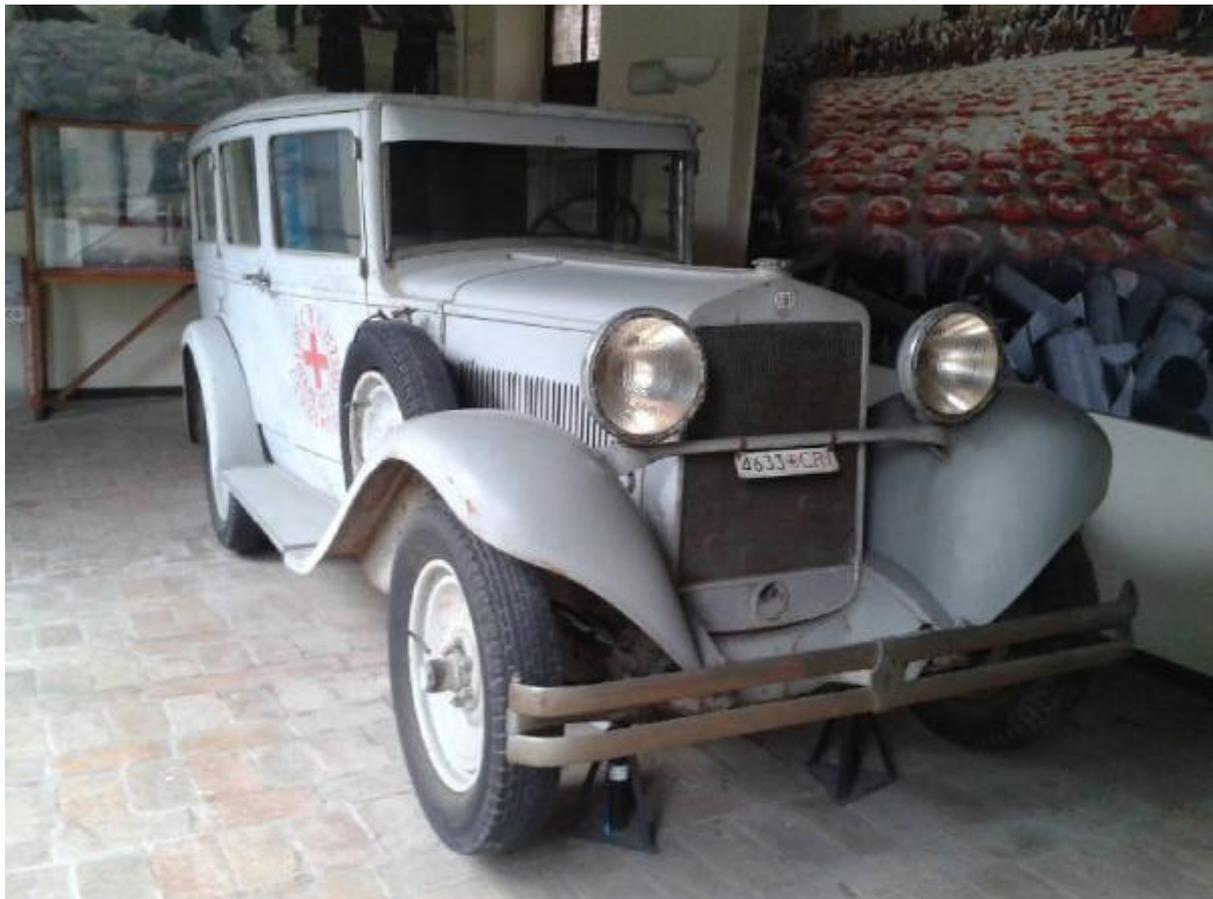
Autoambulanza FIAT 521. Tipo 121. Numero cilindri 6 monoblocco verticali. Alesaggio e corsa 72x130 mm. Cilindrata totale 2516 cc. Rapporto di compressione 5,1:1. Accensione a batteria con distributore. Carburatore Solex MOVIT 35 con economizzatore. Disposizione valvole monolaterali. Comando valvole asse a camme nel basamento. Lubrificazione forzata con pompa a ingranaggi. Trasmissione ad albero cardanico. Frizione monodisco. Cambio a 4 marce + RM. Freni a pedale meccanico a espansione sulle quattro ruote. Freni a mano meccanico a espansione sulle ruote posteriori.

L'elaborazione dell'autolettiga dovrebbe essere stata effettuata su una berlina a sette posti, tipo Weymann, dalle portiere posteriori laterali sono state eliminate le maniglie e l'unica via d'accesso al vano sanitario sono le portiere posteriori, con apertura da armadio. L'attuale colore della carrozzeria è il bianco (ma non è possibile affermare se sia il colore originale o se sia stato oggetto di modifiche negli anni Quaranta o Cinquanta). La guida è a sinistra, la leva del cambio (4 velocità e retromarcia con sincronizzante) a cloche, il freno a mano è posizionato sulla destra della leva del cambio. Il sedile è un divano a due posti rivestito in panno, probabilmente degli anni Cinquanta. L'allestimento del vano sanitario è essenziale: esiste solamente la barella con poggiatesta rialzato in posizione fissa. Non ci sono né il lavandino né i sedili per il personale o i parenti del paziente.

Indicazioni specifiche: Rivestimento del sedile danneggiato dall'usura.
