Macchina fotografica - medicina

Definizione: macchina fotografica

Tipologia: a soffietto

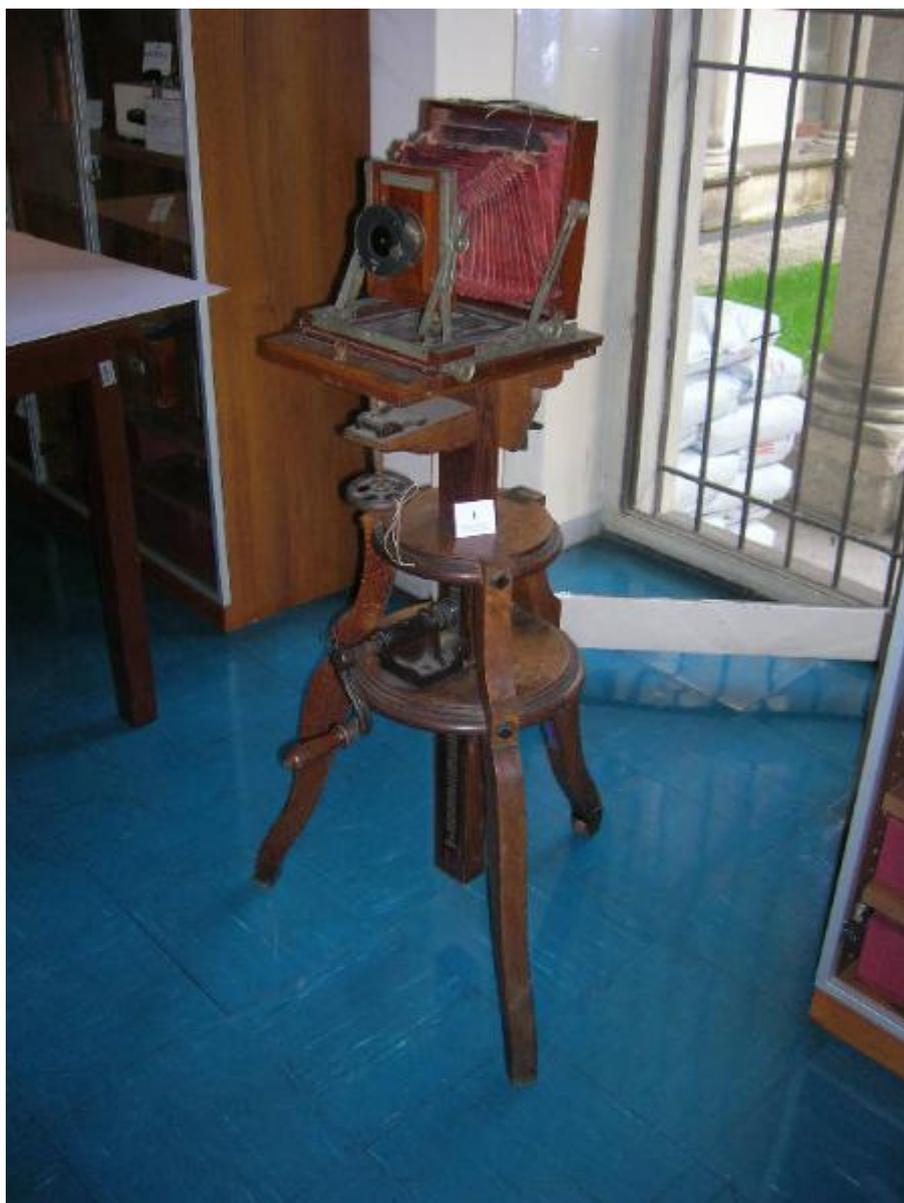
Macchina fotografica a soffietto, con supporto in legno.

Dimensioni cm. 26 x 32

Obiettivo "Orthostigmat 1:6,8 Steinheil München", Numero di serie "26487"

Targhetta degli "Istituti ospedalieri Milano"

La macchina era collocata sul treppiede (vd. n. 1).

Note: trovata dal prof. Nicola Dioguardi nei sotterranei del pad. Bertarelli, dismessa e abbandonata. Era utilizzata nei primi decenni del Novecento in dermatologia per fotografare le lesioni cutanee
